【国指定名勝 旧池田氏庭園】

洋館修復の記録

甦よみがえる大正時代の煌めききら

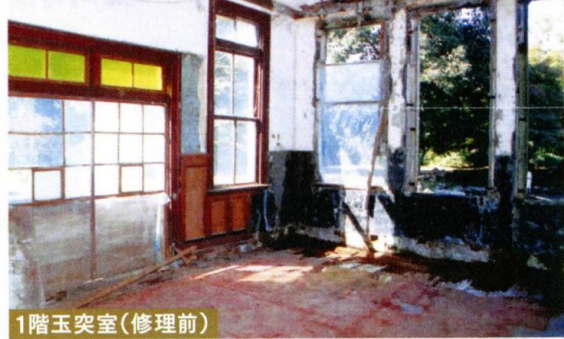
1階玉突き室(修理前)

右手壁面の木製建具は全て崩れ落ち、天井および床板も部分的に腐朽・脱落していました。

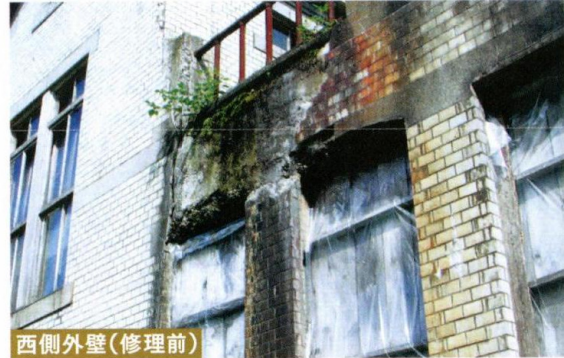
西側外壁(修理前)

タイルの汚損・脱落が進んでいました。

浮きや割れのため剥がれたタイルは、補足分を復原製作し貼り付けました。製作は岐阜県多治見市の(株)アコーセラミックで行いました。

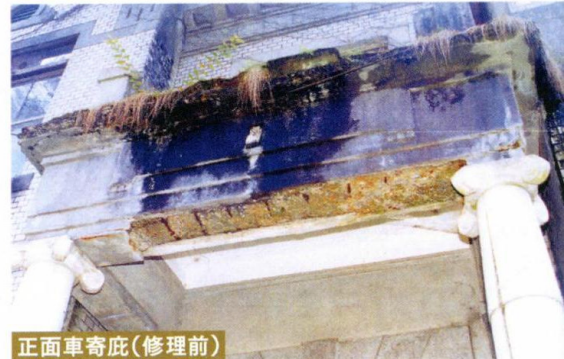
正面車寄庇(修理前)

庇先端および梁下端のコンクリートが脱落していました。

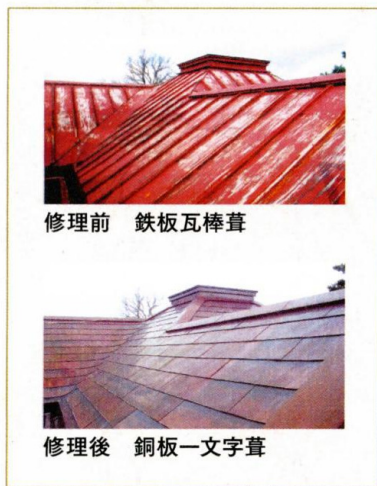
現状の屋根を調査した結果、創建時は銅板一文字葺だったことが判明しました。そこで、今回の修理では、鉄板瓦棒葺から銅板一文字葺に復原しました。

修理前 鉄板瓦棒葺

修理後 銅板一文字葺

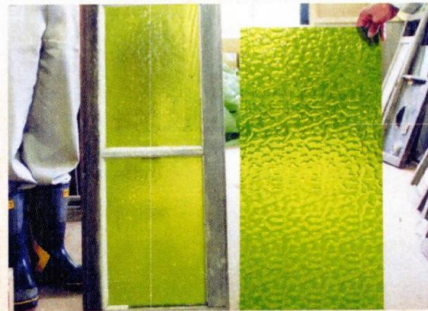
窓や扉は、歪んでいたりがガラスが割れていたりして、補修が必要でした。破損したガラスのなかには、現在では入手の難しい型ガラスもありました。こうしたガラスについては、色や模様の近い型ガラスを探しました。

建物に残っていた型ガラス(左)と  
取替用に新たに探した型ガラス(右)

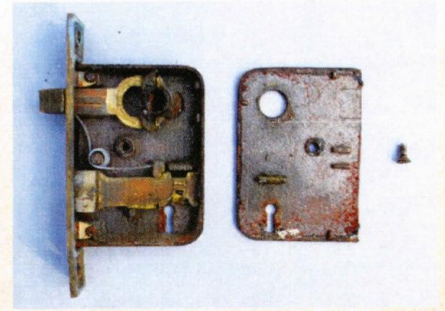
扉の掘り込み箱錠

また、ほとんどの扉には掘り込み箱錠が取り付けられていましたが、金具が錆付き破損することで扉の開閉が難しくなっていました。今回の修理ではこうした金具の補修も行っていきます。

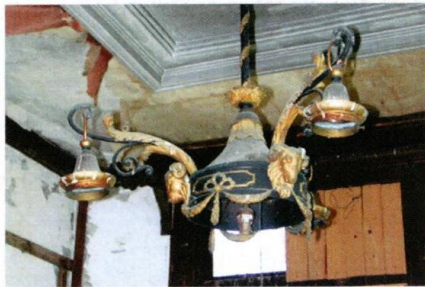
修理前のシャンデリア(2階閲覧室)

建物内のシャンデリアは、錆やほこり、欠失した部品などにより修理が必要でした。また庭園灯のように、照明が失われてしまっていたものもありました。失われた照明器具は、取付の痕跡や古写真、当時のカタログを参考に新たに復原製作されました。

電灯の傘はその大部分が外され、池田家味噌蔵に残されていました。失われていたものは当時のカタログなどを参照するなどして復原が行われました。器具本体部分については、痕跡調査により、純金メッキと黒色のメラミン焼付・クリアー塗装で修復されました。
