調査 写真帳 (設備)  
特記事項

劣化調査 写真帳 (敷地)

調査 写真帳 (建物)

調査 写真帳（屋根）

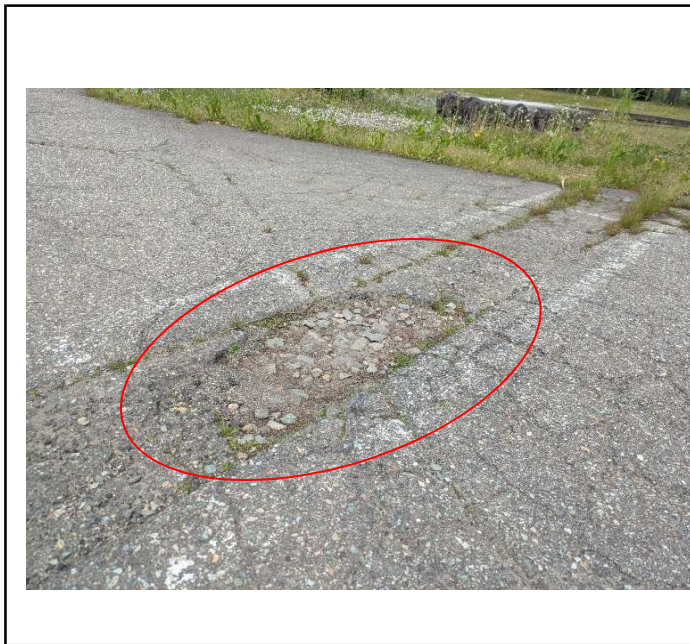
区分	全景
No	1
項目	駐車場
調査結果	
アスファルト舗装	破損箇所あり。

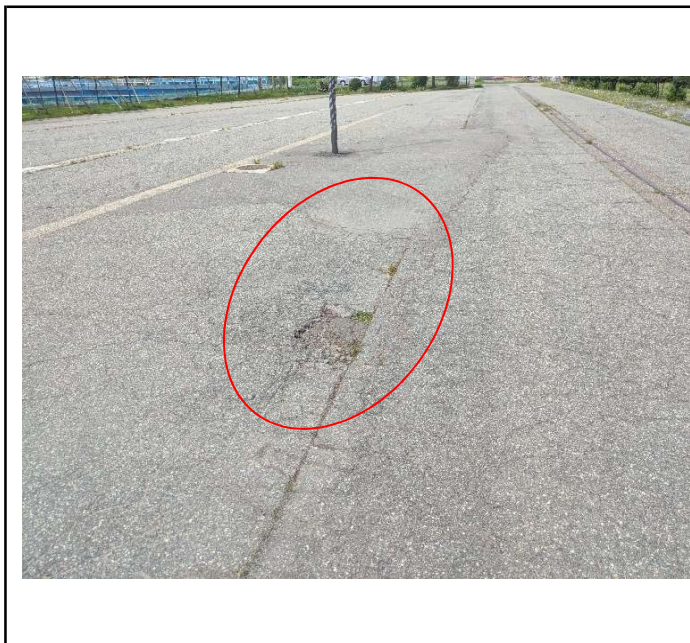
区分	全景
No	2
項目	駐車場
調査結果	
アスファルト舗装	破損箇所あり。

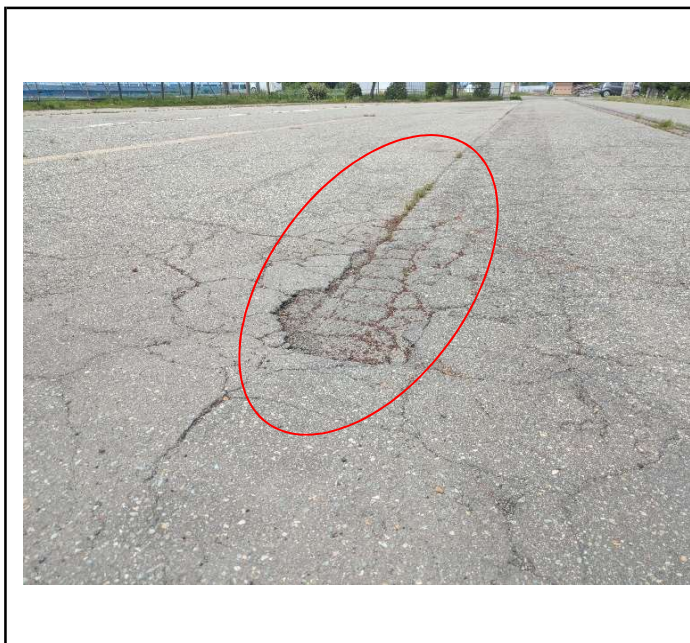
区分	全景
No	3
項目	駐車場
調査結果	
アスファルト舗装	破損箇所あり。

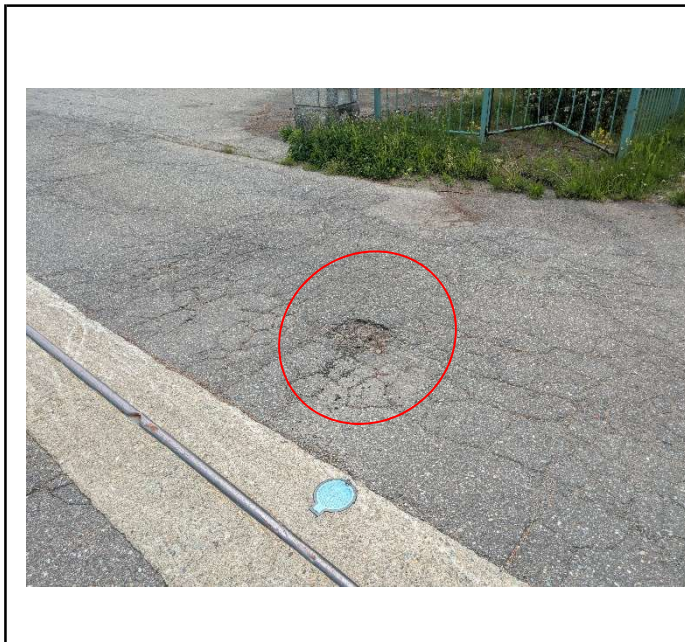
区分	全景
No	4
項目	駐車場
調査結果	
正面入口 アスファルト舗装 破損箇所あり。

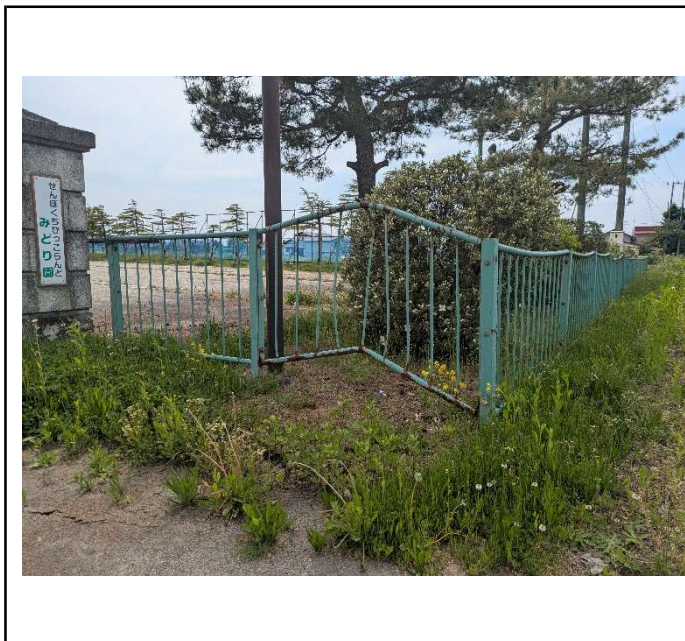
区分	全景
No	5
項目	フェンス
調査結果	
敷地正面入口 フェンスが腐食しており、変形箇所がある。

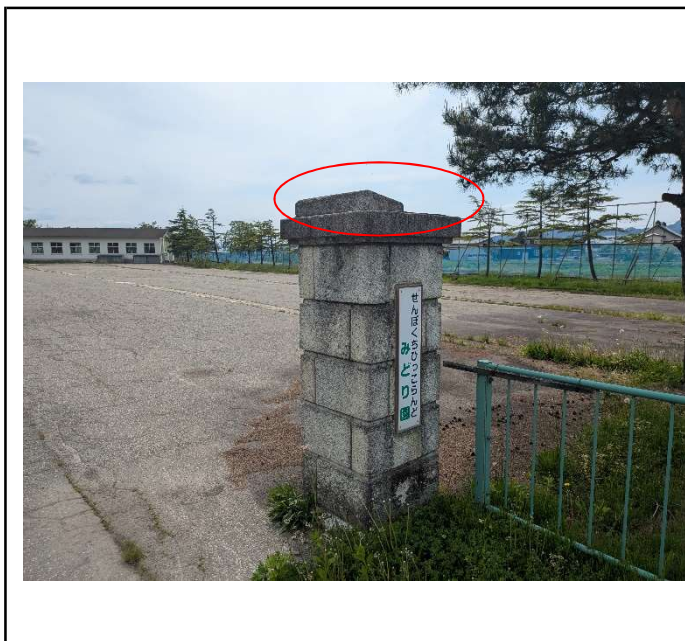
区分	全景
No	6
項目	門柱
調査結果	
敷地正面入口 正面ゲート右側 門柱笠石が落下した跡がある。

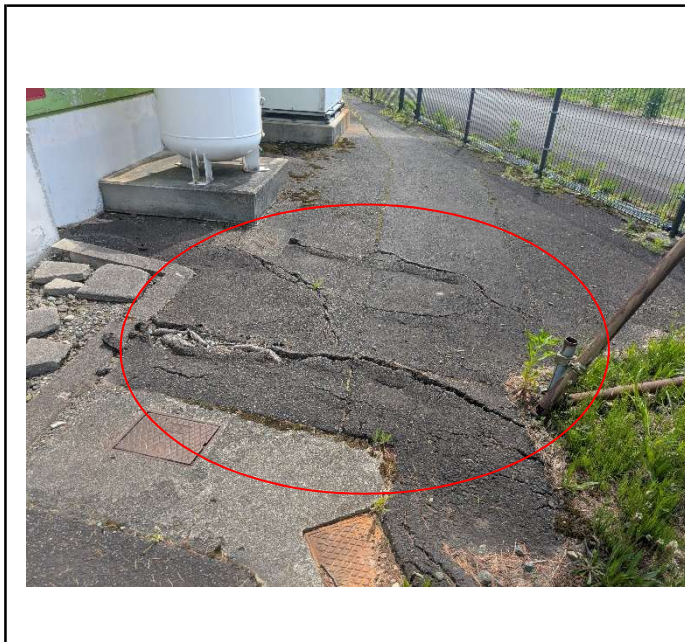
区分	全景
No	7
項目	敷地
調査結果	
敷地西側 園舎西側外壁下 樹木根によりアスファルト敷地が盛り上がっている。

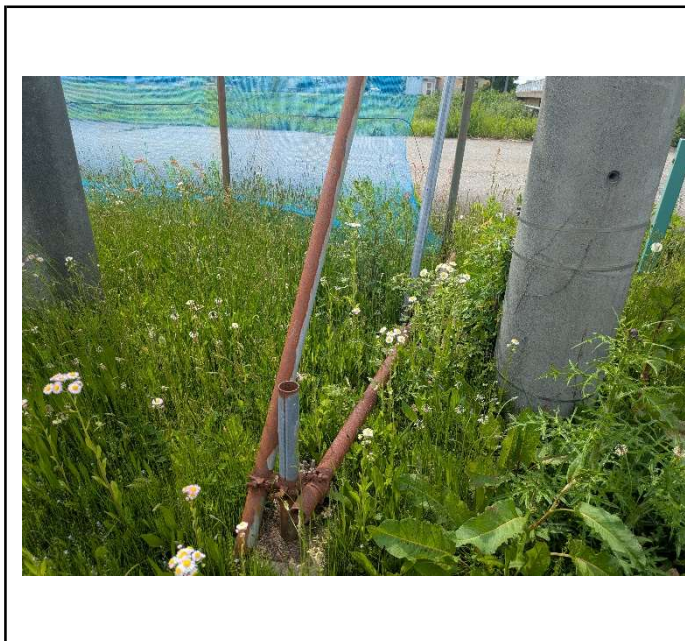
区分	全景
No	8
項目	防風フェンス
調査結果	
敷地西側 防風フェンスの単管パイプにさび(腐食)がある。全体的に腐食している。

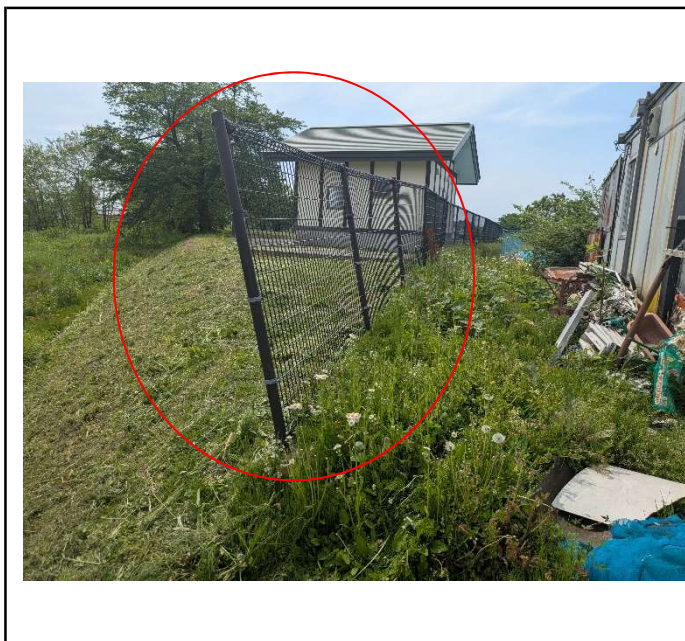
区分	全景
No	9
項目	フェンス
調査結果	
敷地南側 フェンスが倒れている。

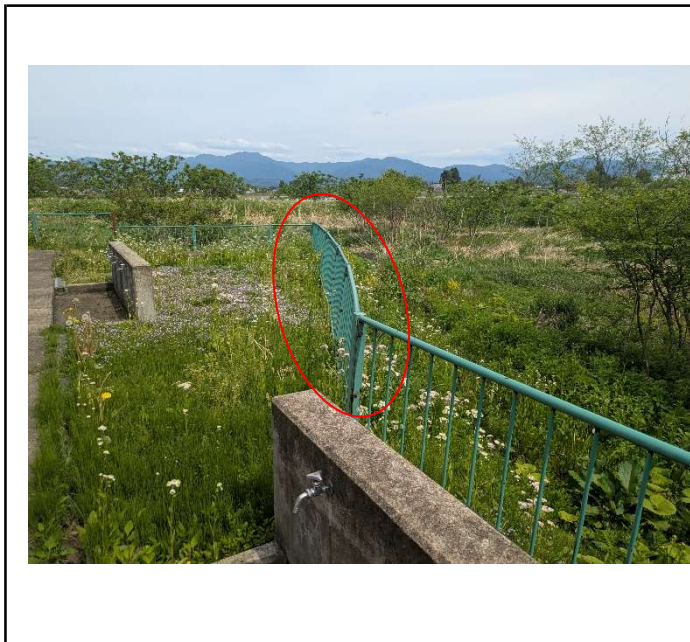
区分	全景
No	10
項目	フェンス
調査結果	
敷地南側 フェンスが倒れている。

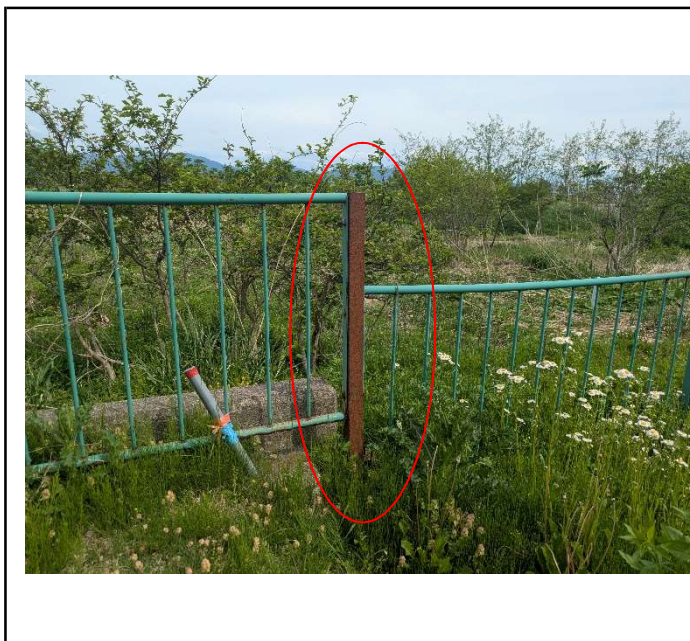
区分	全景
No	12
項目	フェンス
調査結果	
敷地東側 鋼製フェンスの支柱が腐食している。グラつきを確認。

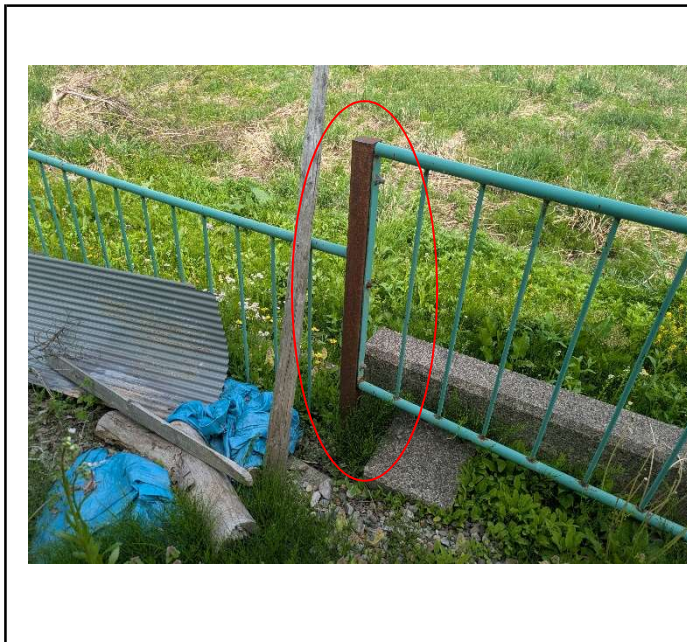
区分	全景
No	13
項目	フェンス

敷地東側 鋼製フェンスの支柱が腐食している。グラつきを確認。

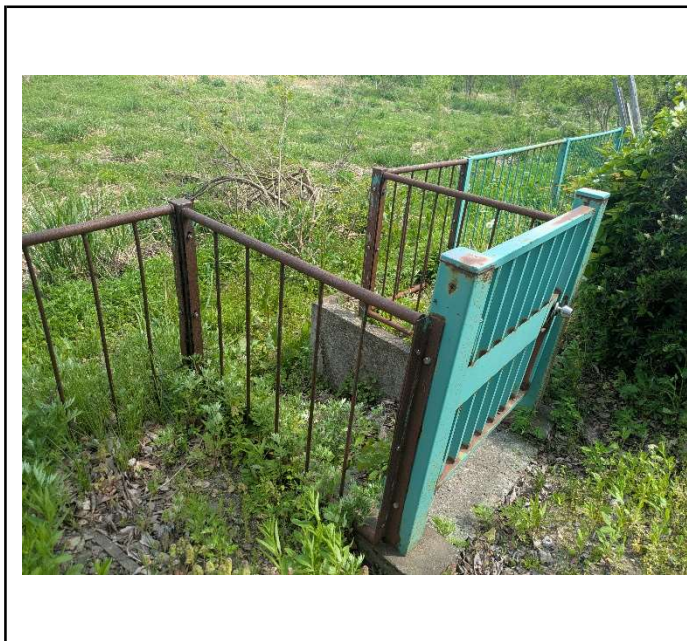
区分	全景
No	14
項目	通用口

敷地東側 通用口フェンスドアがドアノブ故障の影響により開閉不能となっている。また全体的に腐食がある。

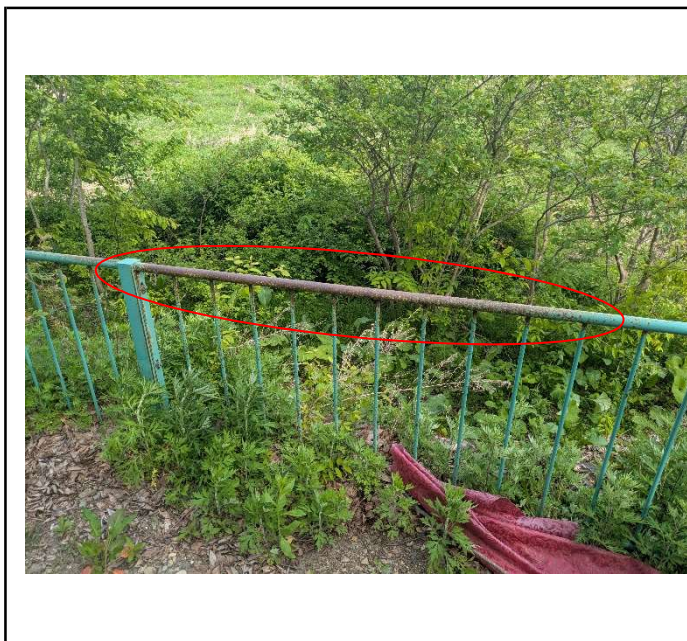
区分	全景
No	15
項目	フェンス

敷地東側 フェンス腐食箇所を多数確認。

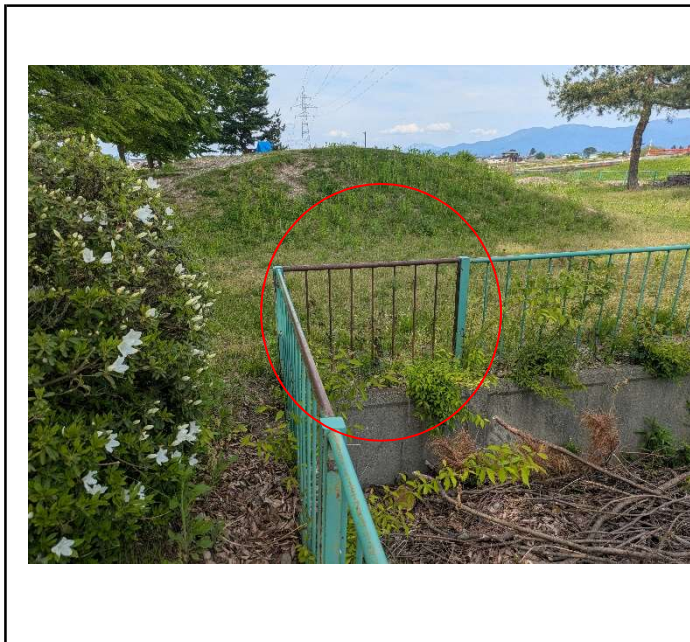
区分	全景
No	16
項目	フェンス
調査結果	
敷地東側 フェンス腐食箇所を多数確認。

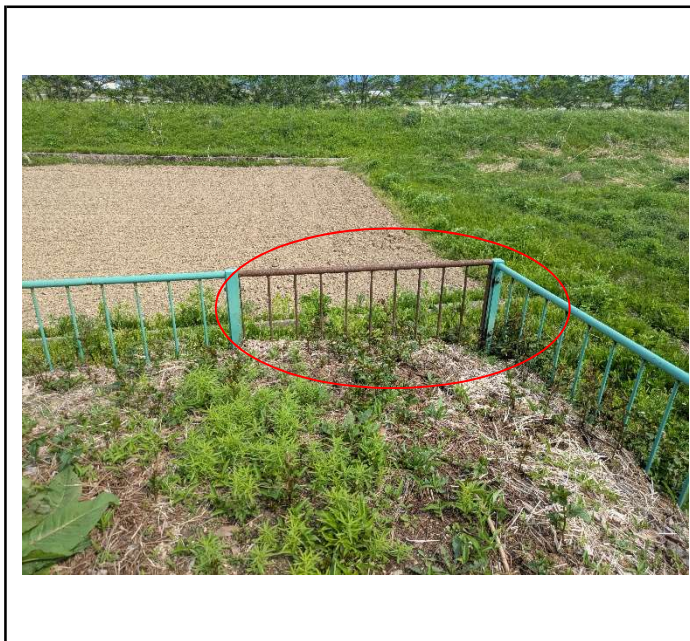
区分	全景
No	17
項目	フェンス
調査結果	
敷地東側 フェンス腐食箇所を多数確認。

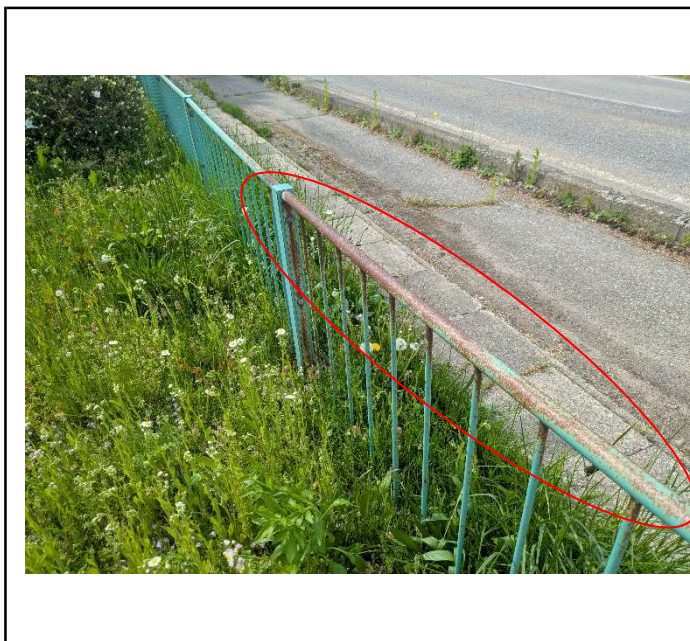
区分	全景
No	18
項目	フェンス
調査結果	
敷地北側 フェンス腐食箇所を多数確認。

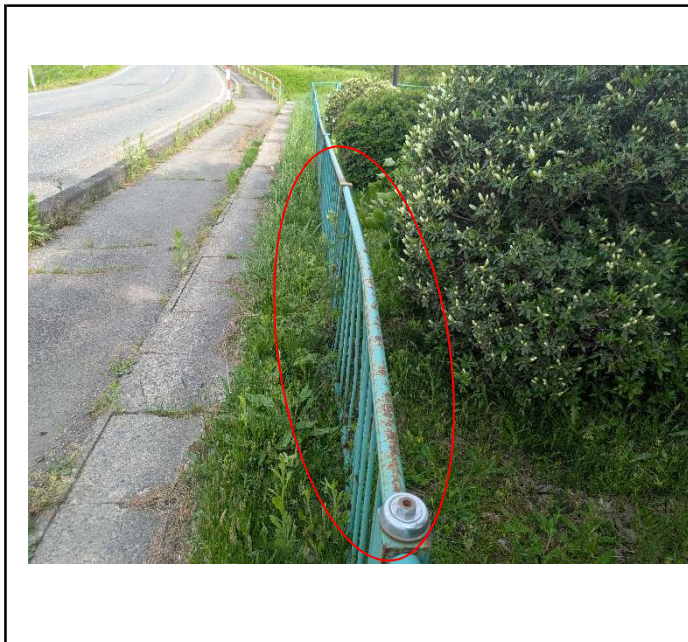
区分	全景
No	19
項目	フェンス
調査結果	
敷地北側 フェンスが曲がっている。

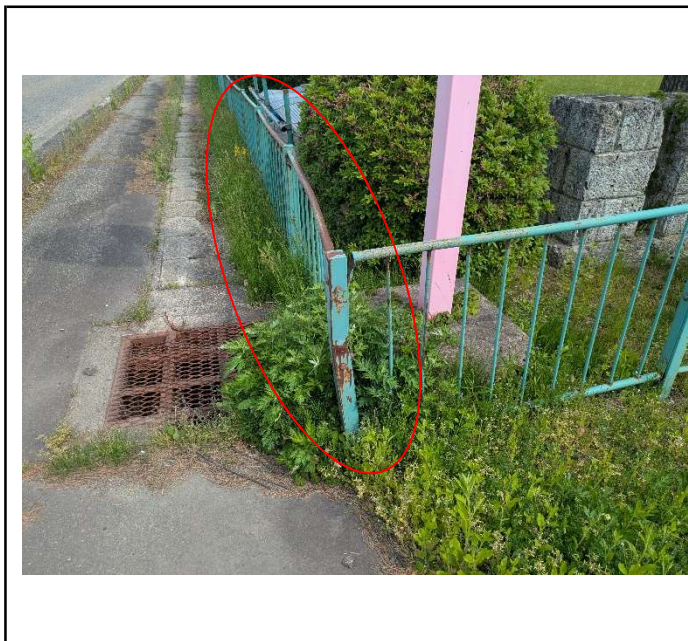
区分	全景
No	20
項目	フェンス
調査結果	
敷地正面入口 フェンスが腐食しており、変形箇所がある。

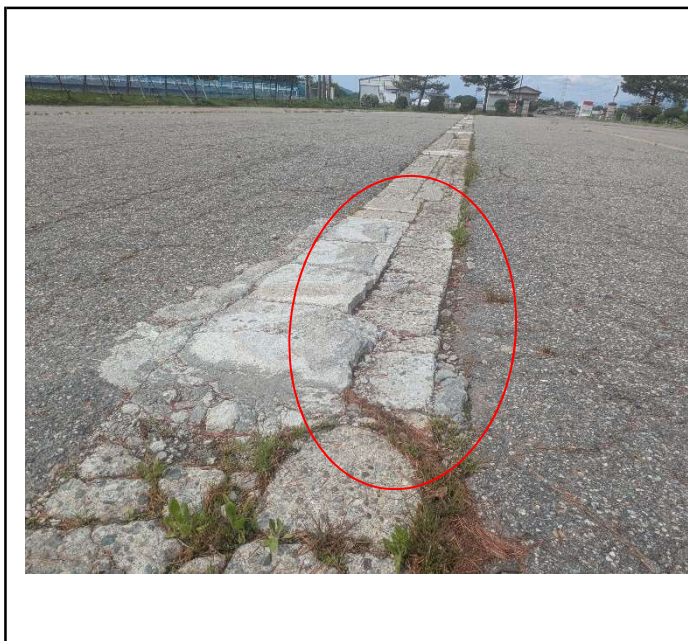
区分	全景
No	21
項目	敷地
調査結果	
駐車場内のコンクリート舗装部分の破損が多数みられる。

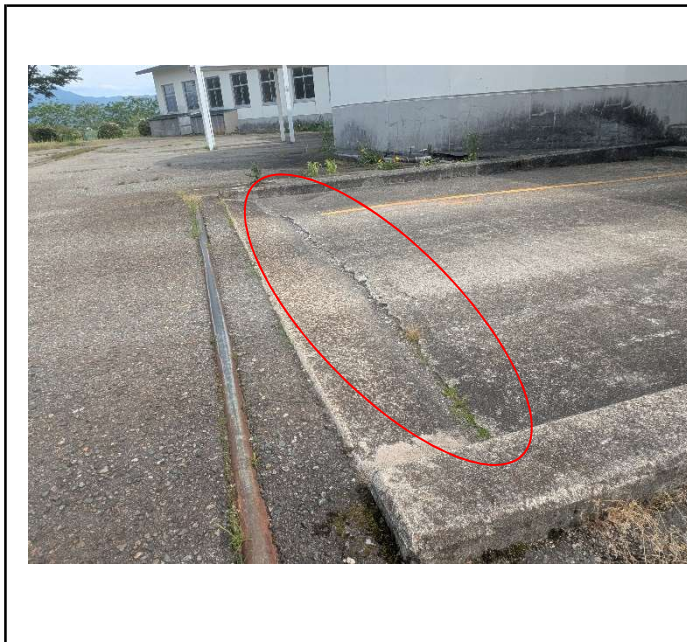
区分	全景
No	22
項目	敷地
調査結果	
園舎北側 オーバースライダー入口付近のコンクリート舗装が破損している。

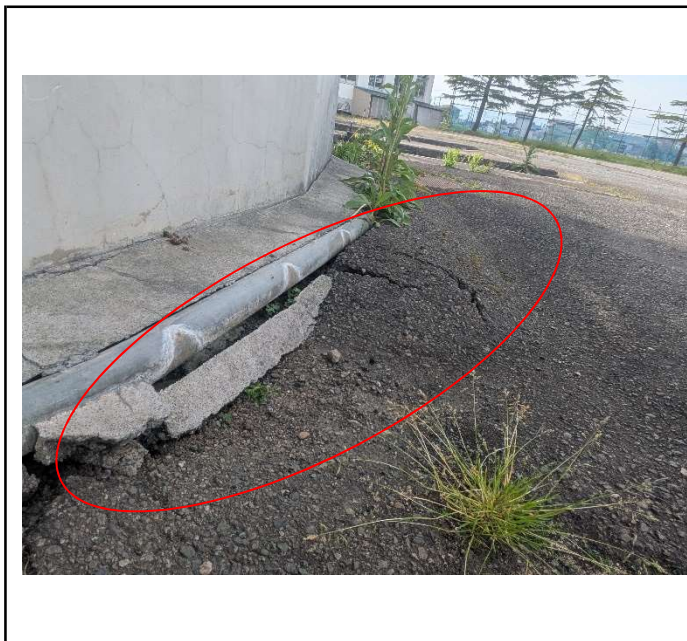
区分	全景
No	23
項目	敷地
調査結果	
園舎北側 建物周囲地盤の沈下が見られる。

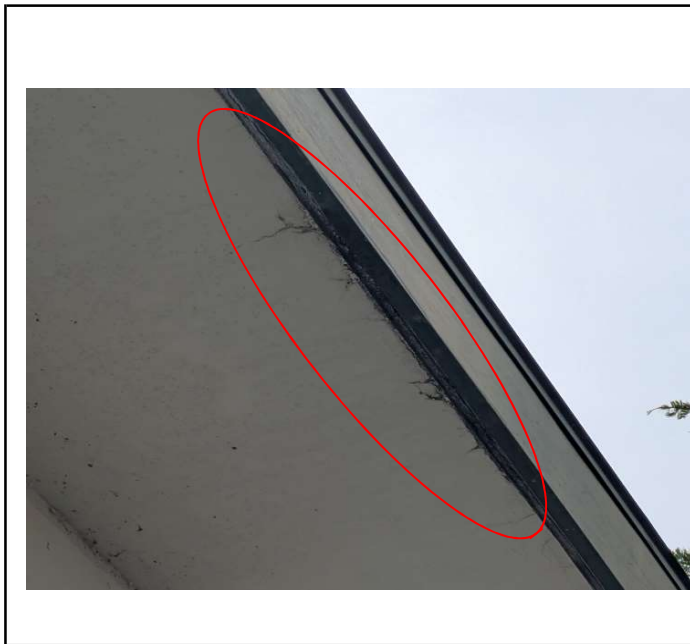
区分	建物 外観
No	1
項目	軒天
調査結果	
西側廊下北面 軒天井の劣化及び破損。

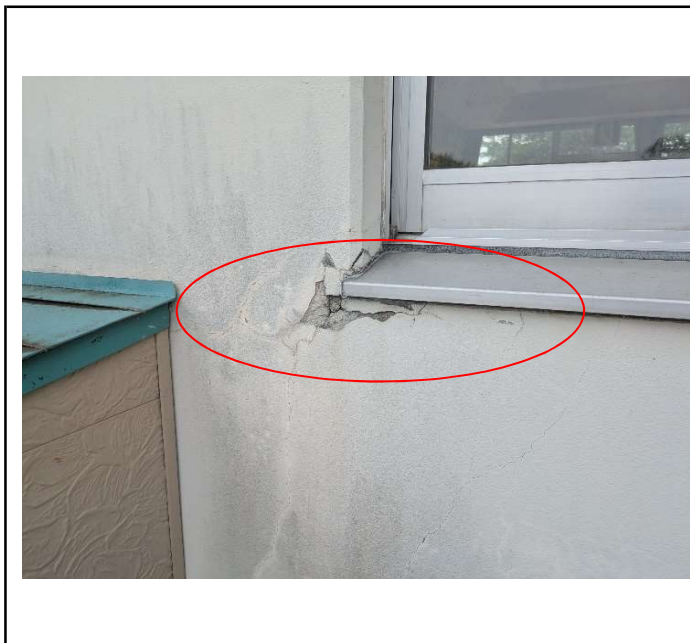
区分	建物 外観
No	2
項目	外壁
調査結果	
西側廊下北面 窓水切り周りのコンクリートが劣化・破損。

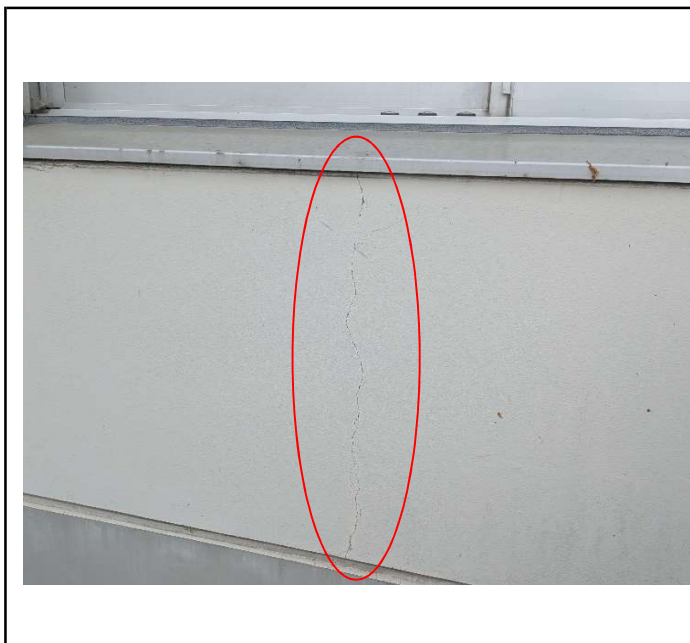
区分	建物 外観
No	3
項目	軒天・外壁
調査結果	
西側廊下北面 RC壁面に複数のクラックが発生。

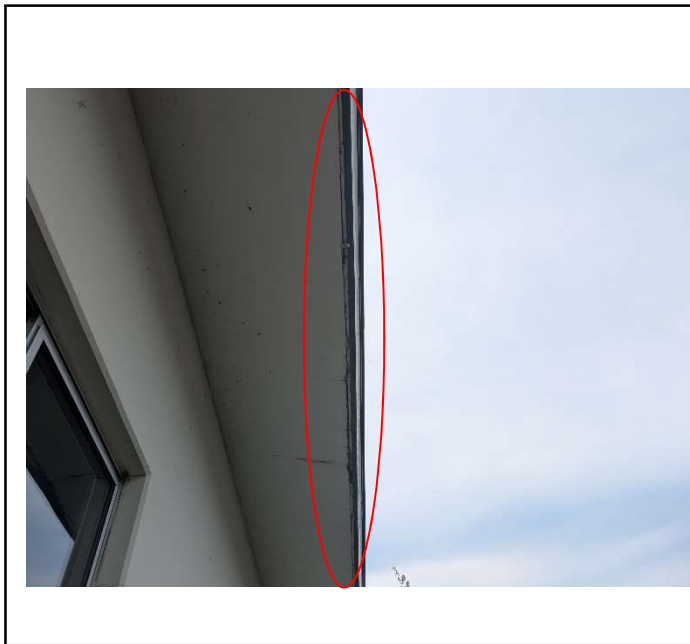
区分	建物 外観
No	4
項目	軒天・外壁
調査結果	
西側廊下北面 軒天井の劣化及び破損。

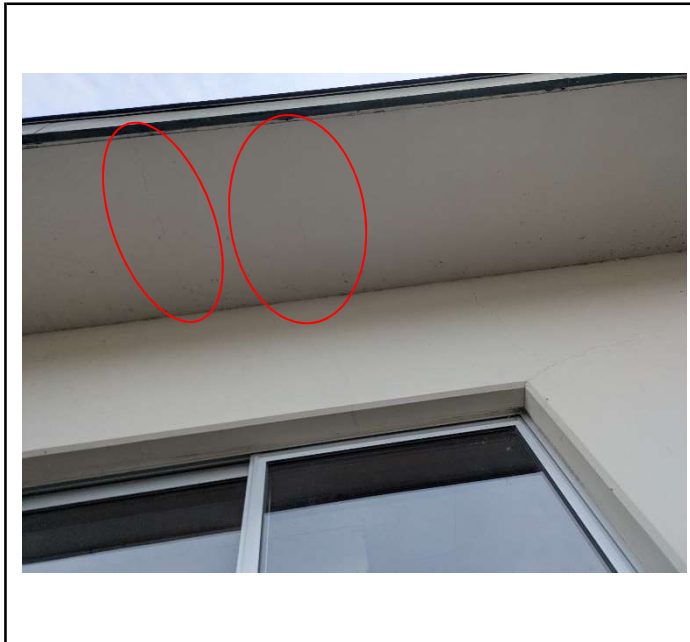
区分	建物 外観
No	5
項目	軒天・外壁
調査結果	
西側廊下北面 軒天井に複数のクラックが発生。

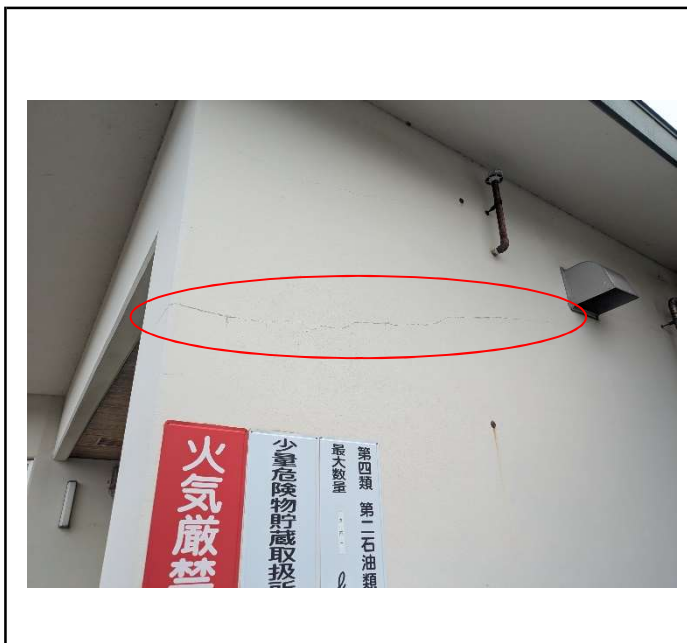
区分	建物 外観
No	9
項目	外壁
調査結果	
機械室 西面	RC壁面に複数のクラックが発生。破損箇所あり。

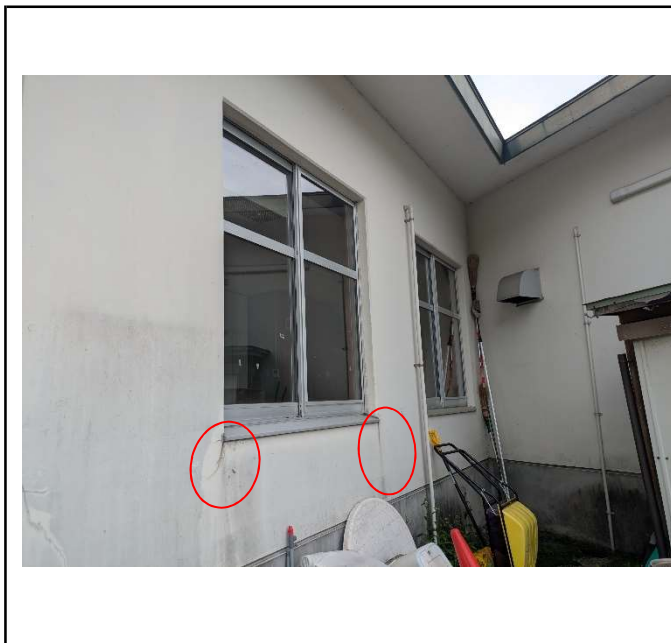
区分	建物 外観
No	17
項目	外壁
調査結果	
東側廊下北面 窓水切り周りのコンクリートが劣化・破損。

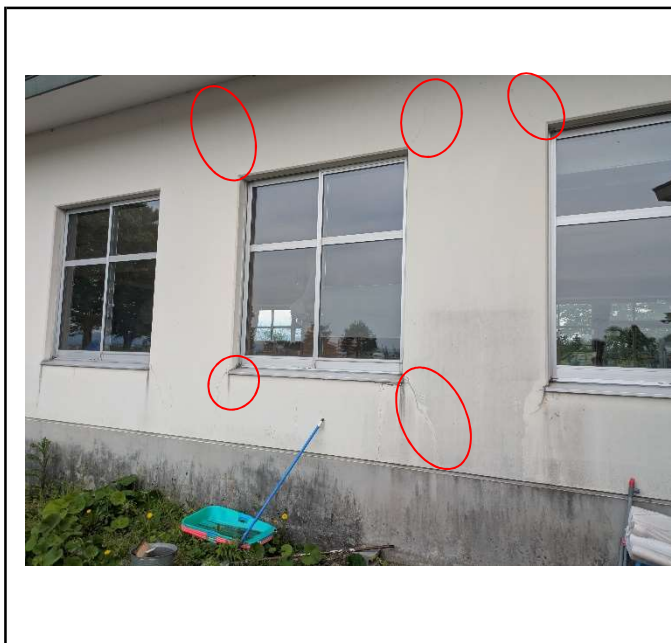
区分	建物 外観
No	18
項目	外壁
調査結果	
東側廊下北面 窓水切り周りのコンクリートが劣化・破損。壁面に複数のクラックがある。

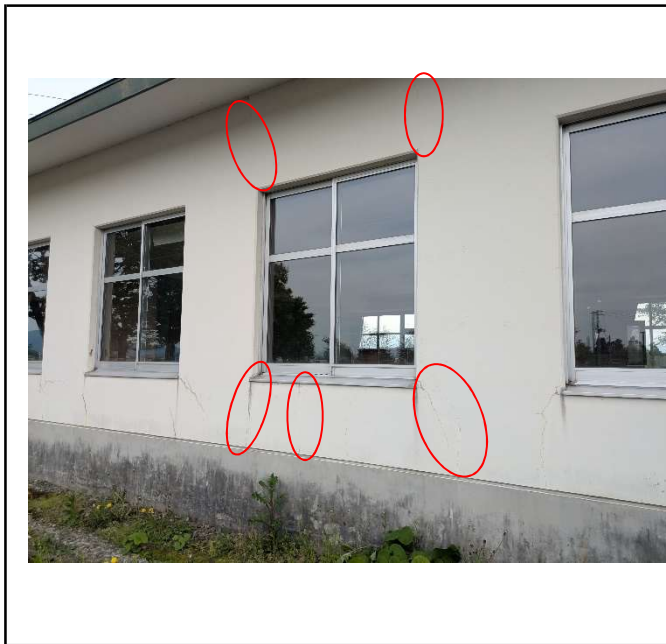
区分	建物 外観
No	19
項目	外壁
調査結果	
東側廊下北面 窓水切り周りのコンクリートが劣化・破損。壁面に複数のクラックがある。

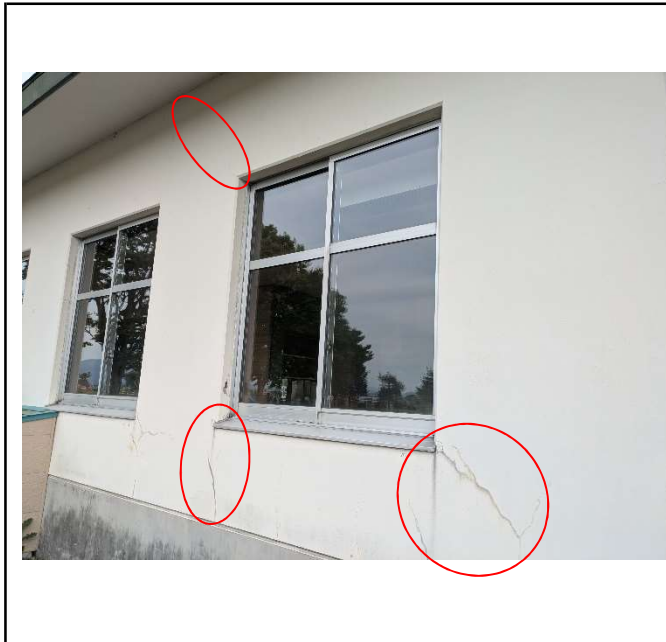
区分	建物 外観
No	20
項目	外壁
調査結果	
東側廊下北面 窓水切り周りのコンクリートが劣化・破損。壁面に複数のクラックがある。

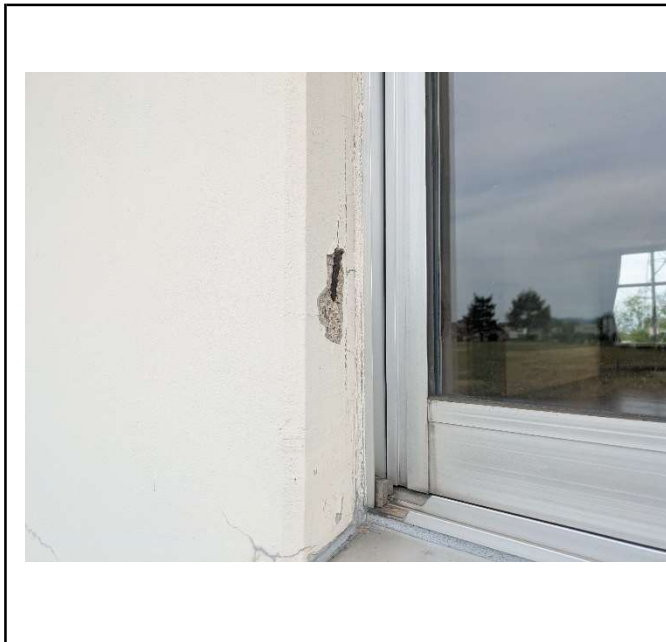
区分	建物 外観
No	21
項目	外壁
調査結果	
東側廊下北面 窓枠付近にコンクリート劣化による破損箇所あり。

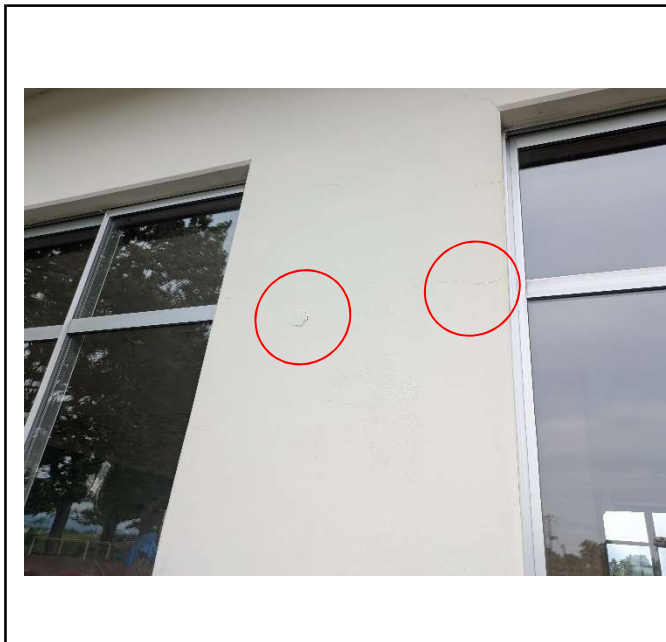
区分	建物 外観
No	22
項目	外壁
調査結果	
東側廊下北面 壁面に複数のクラックがある。

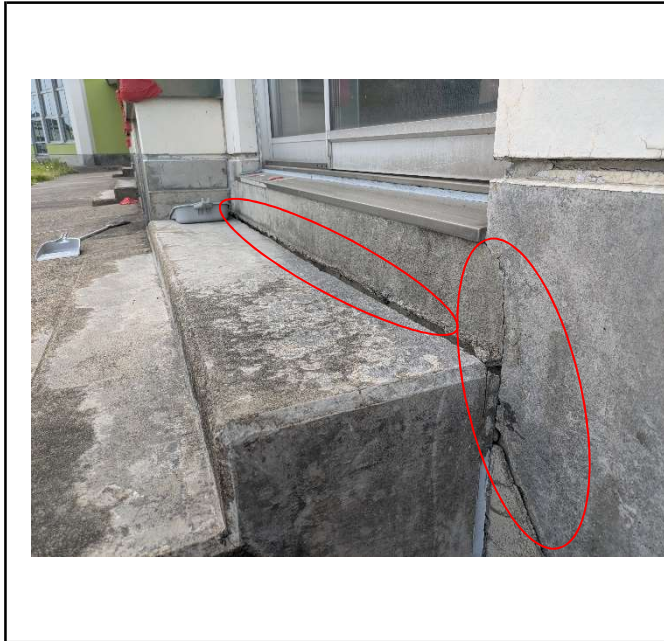
区分	建物 外観
No	28
項目	外階段
調査結果	
東側保育室 南面 保育室外階段の沈下及び周囲モルタルの破損。沈下は地盤沈下が要因と思われる。

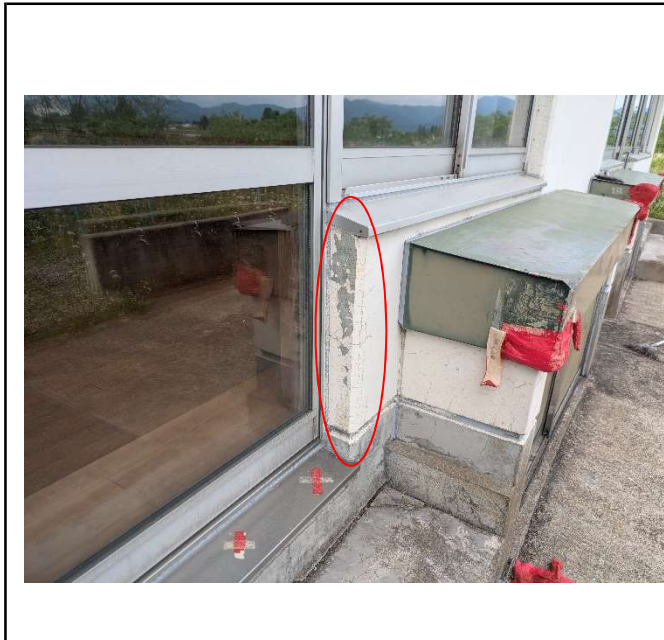
区分	建物 外観
No	29
項目	外壁
調査結果	
東側保育室 南面 壁面に複数の破損がある。

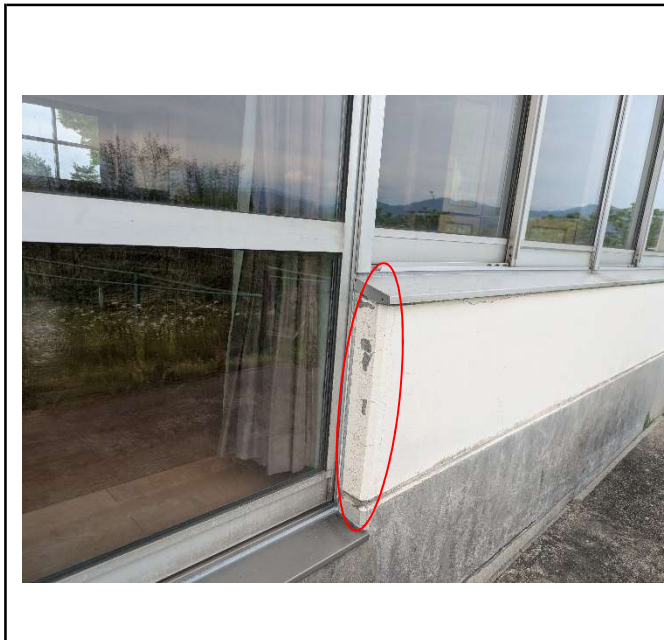
区分	建物 外観
No	30
項目	外壁
調査結果	
東側保育室 南面 壁面に複数の破損がある。

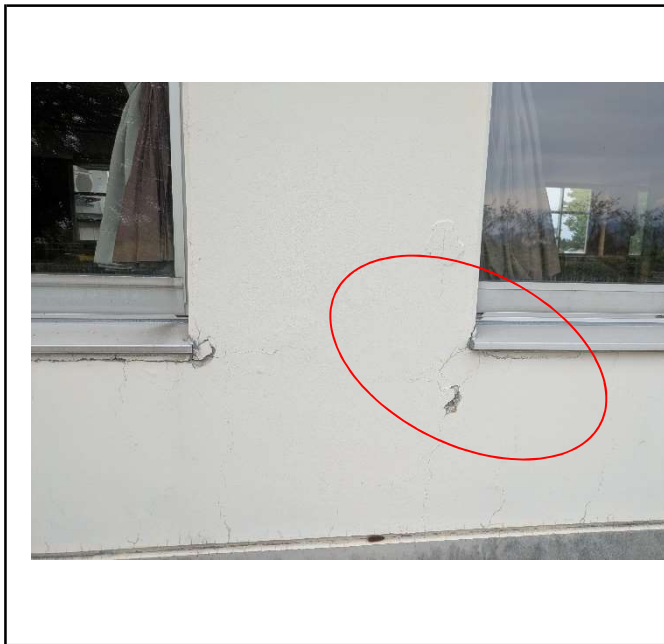
区分	建物 外観
No	31
項目	外壁
調査結果	
東側保育室 南面	壁面に複数の破損・クラックがある。

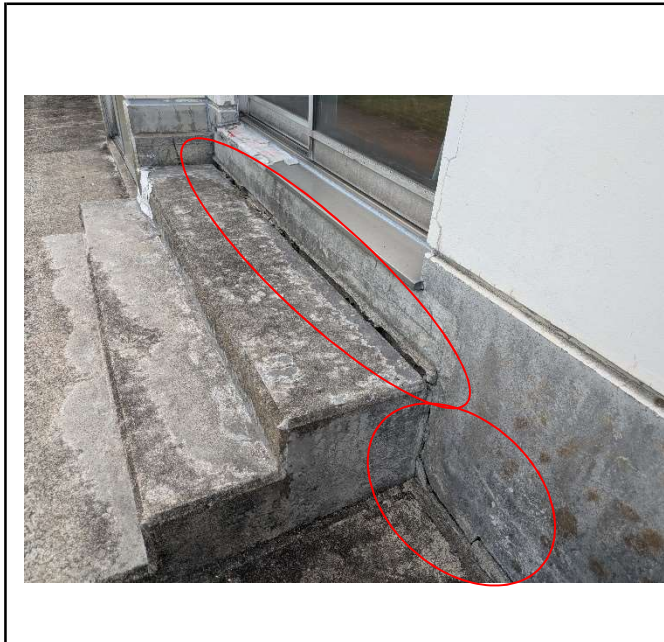
区分	建物 外観
No	32
項目	外階段
調査結果	
東側保育室 南面	保育室外階段の沈下及び周囲モルタルの破損。沈下は地盤沈下が要因と思われる。

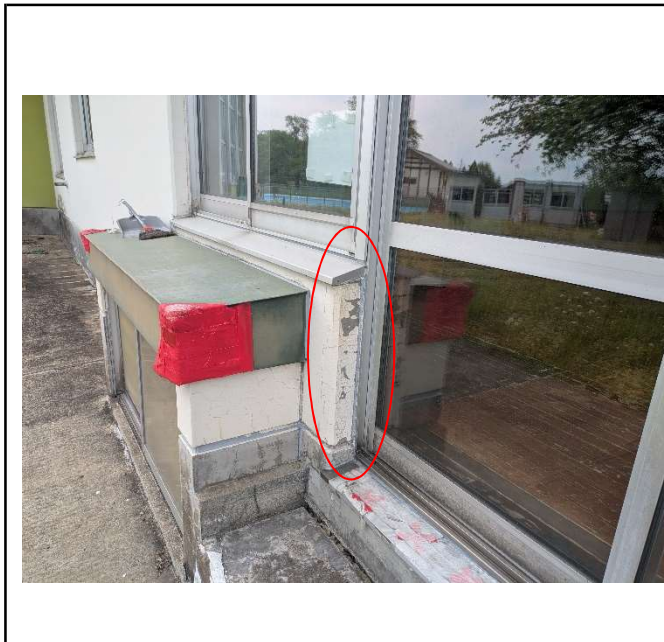
区分	建物 外観
No	33
項目	外壁
調査結果	
東側保育室 南面	壁面に複数の破損・クラックがある。

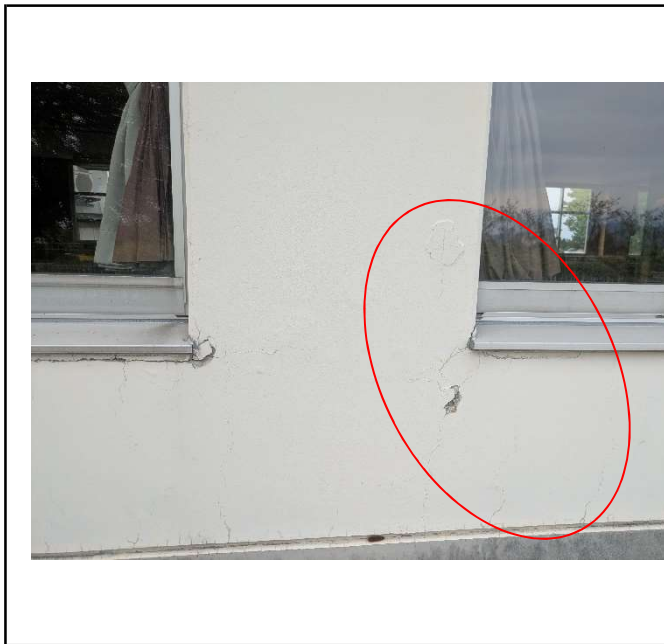
区分	建物 外観
No	34
項目	外壁
調査結果	
東側保育室 南面	壁面に複数の破損・クラックがある。

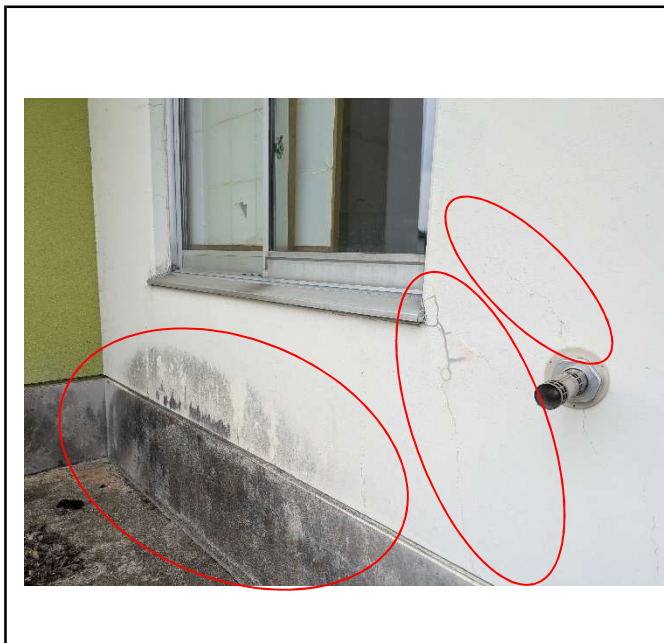
区分	建物 外観
No	35
項目	外壁
調査結果	
東側保育室 南面	壁面に複数の破損・クラック・カビがある。

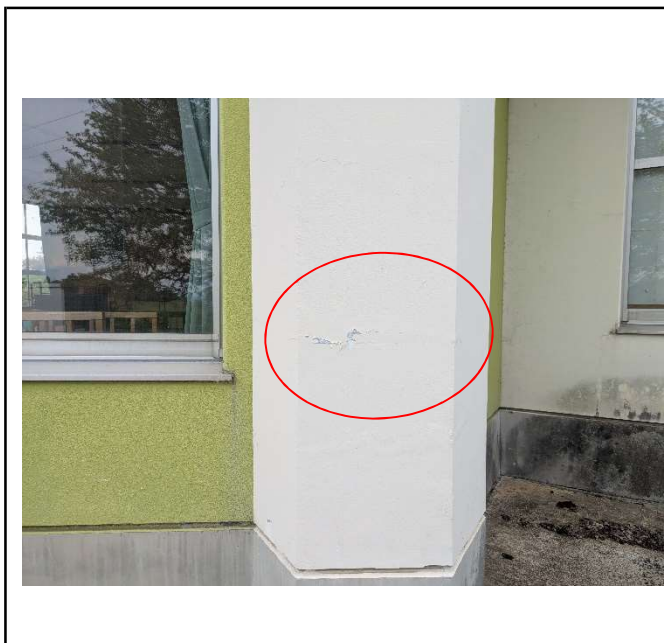
区分	建物 外観
No	36
項目	外壁
調査結果	
遊戯室 東面	柱に破損箇所を確認。

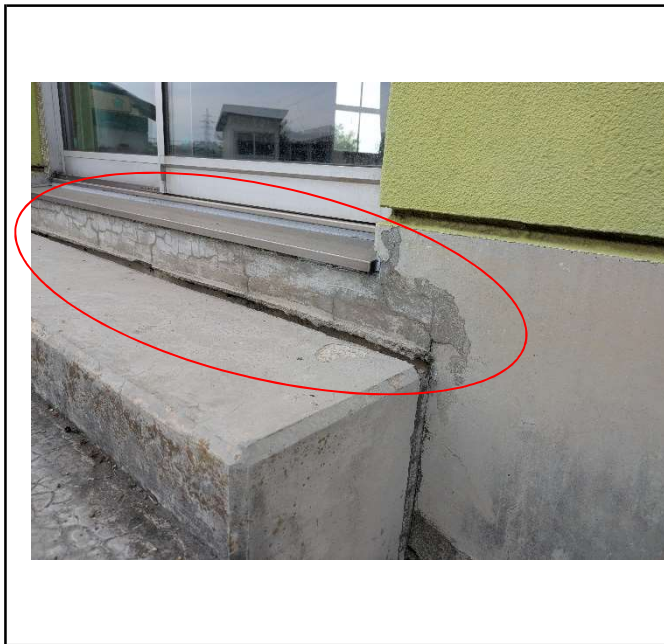
区分	建物 外観
No	37
項目	外階段
調査結果	
遊戯室 東面	遊戯室外階段の沈下及び周囲モルタルの破損。沈下は地盤沈下が要因と思われる。

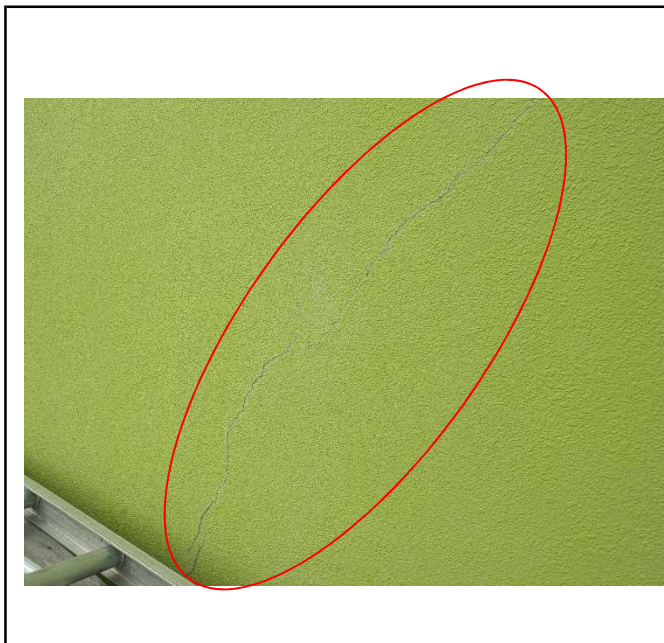
区分	建物 外観
No	38
項目	外壁
調査結果	
遊戯室 南面	壁面に複数のクラックがある。

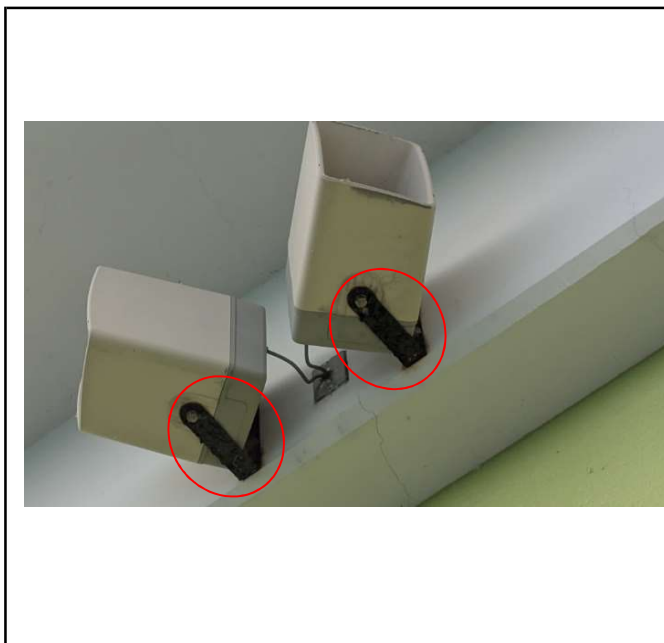
区分	建物 外観
No	39
項目	放送設備支持金物
調査結果	
遊戯室 南面	放送設備支持金物の腐食。

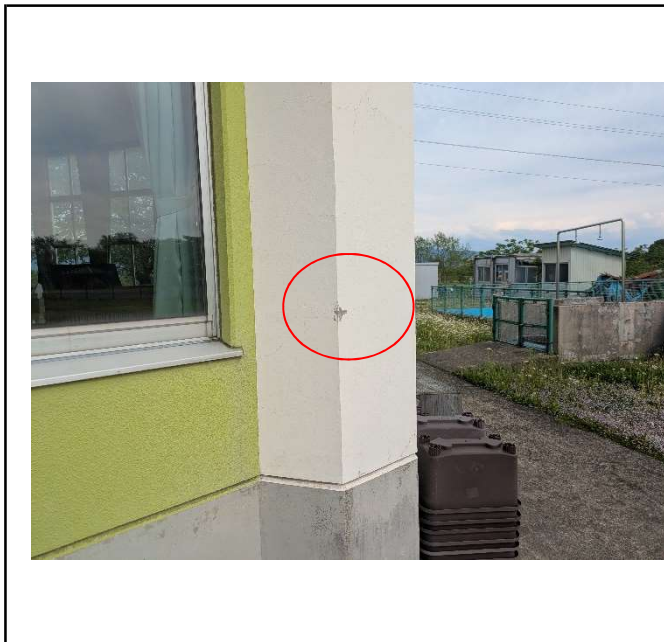
区分	建物 外観
No	40
項目	外壁
調査結果	
遊戯室 南面 柱に破損箇所を確認。

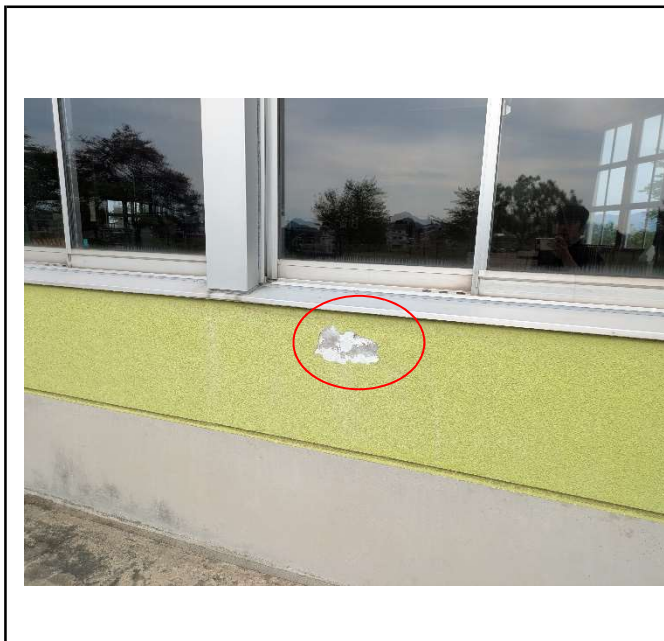
区分	建物 外観
No	41
項目	外壁
調査結果	
遊戯室 西面 壁面に剥離箇所を確認。

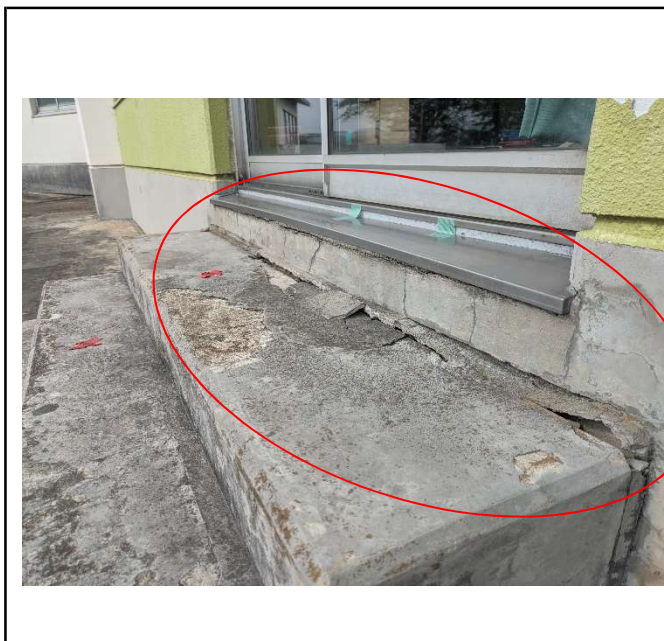
区分	建物 外観
No	42
項目	外階段
調査結果	
西側保育室 南面 保育室外階段の沈下及び周囲モルタルの破損。沈下は地盤沈下が要因と思われる。

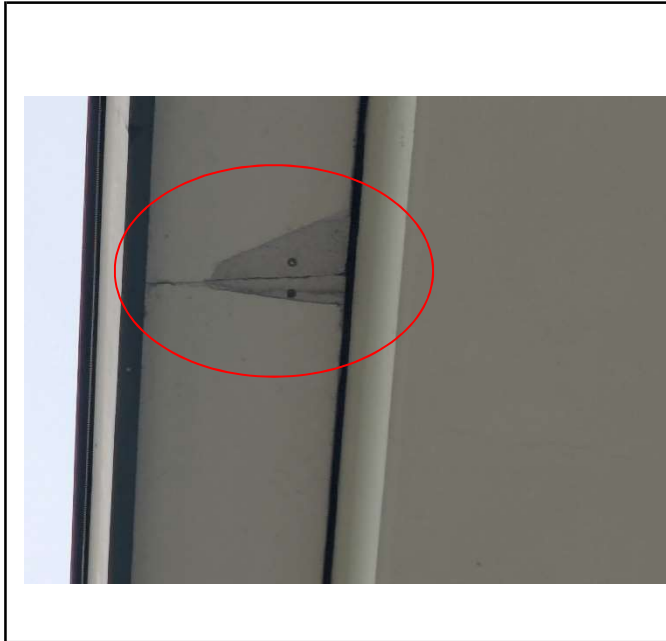
区分	建物 外観
No	43
項目	軒天
調査結果	
遊戯室 東面 軒天に破損箇所を確認。

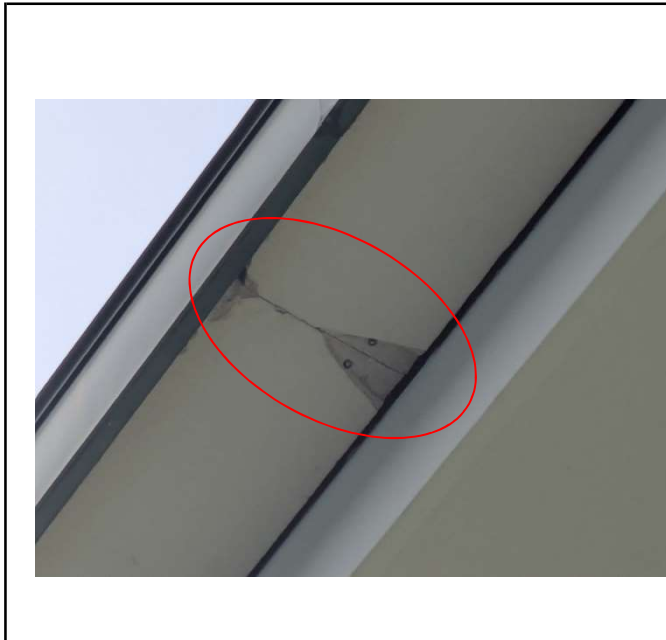
区分	建物 外観
No	44
項目	軒天
調査結果	
遊戯室 南面 軒天に破損箇所を確認。
