調査 写真帳 (設備)  
特記事項

劣化調査 写真帳 (敷地)

調査 写真帳 (建物)

調査 写真帳（屋根）

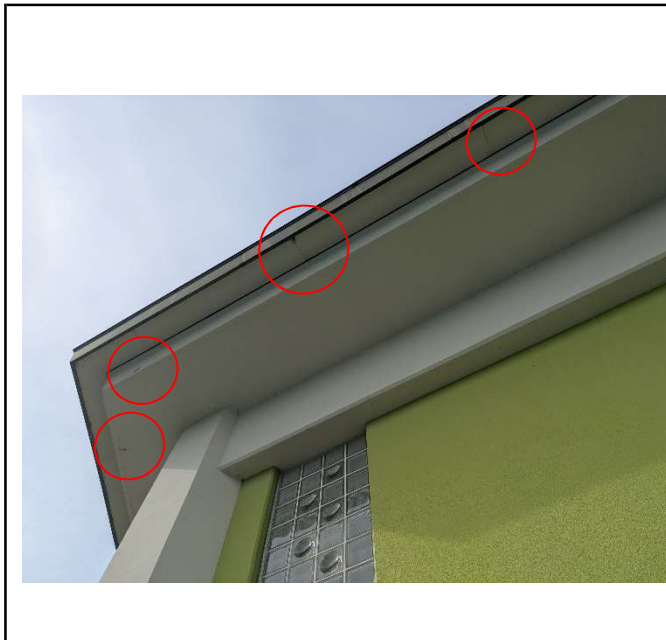
区分	建物 外観
No	45
項目	軒天
調査結果	
遊戯室 南面 軒天に複数の破損・クラックがある。

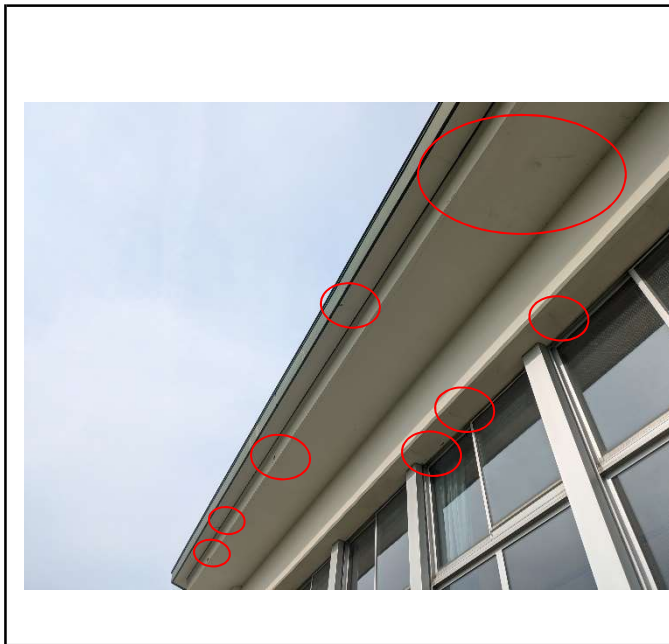
区分	建物 外観
No	46
項目	軒天
調査結果	
遊戯室 東面	軒天に複数の破損・クラックがある。

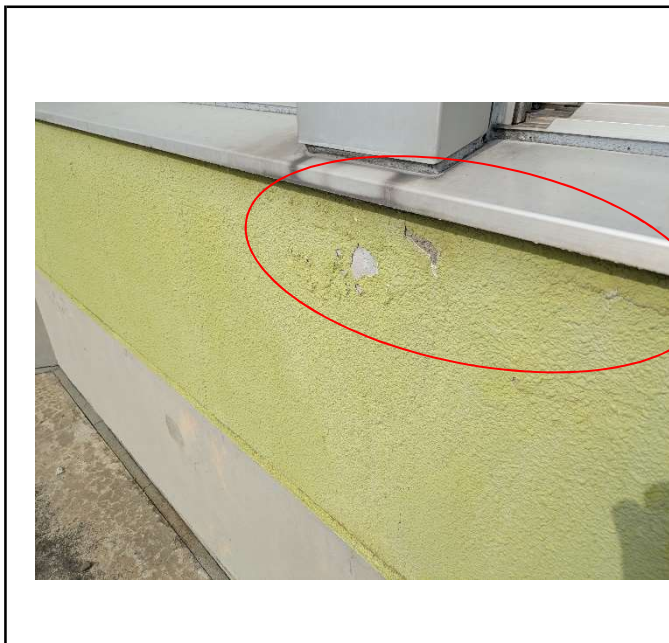
区分	建物 外観
No	47
項目	外壁
調査結果	
遊戯室 東面	壁面に複数の破損・クラックがある。

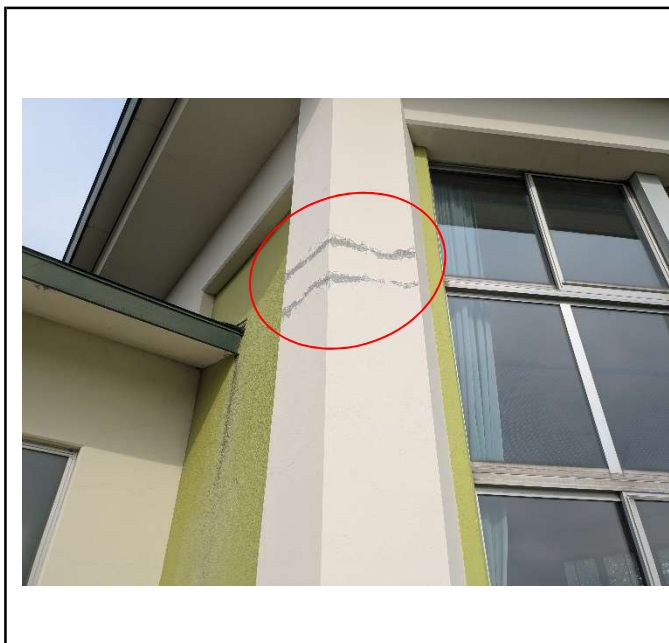
区分	建物 外観
No	48
項目	外壁
調査結果	
遊戯室 東面	柱にクラックと破損を確認。

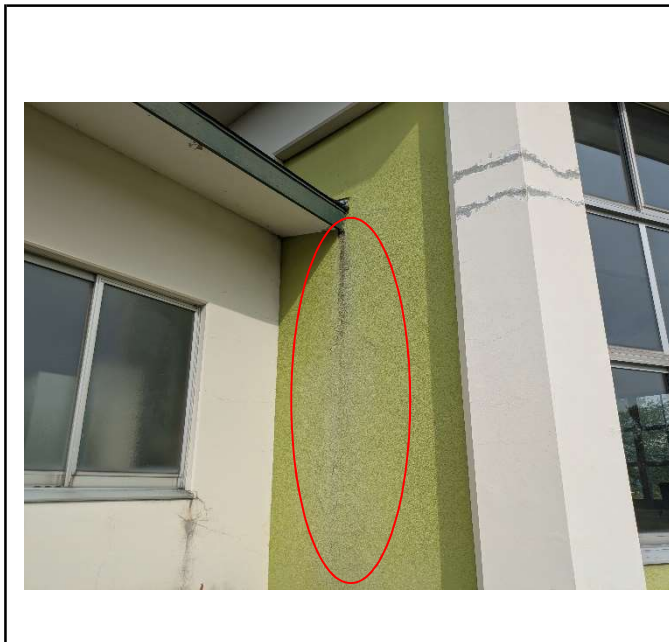
区分	建物 外観
No	49
項目	外壁
調査結果	
遊戯室 東面 壁面に雨流れと思われる汚れ(カビ)を確認。一部クラックも確認。

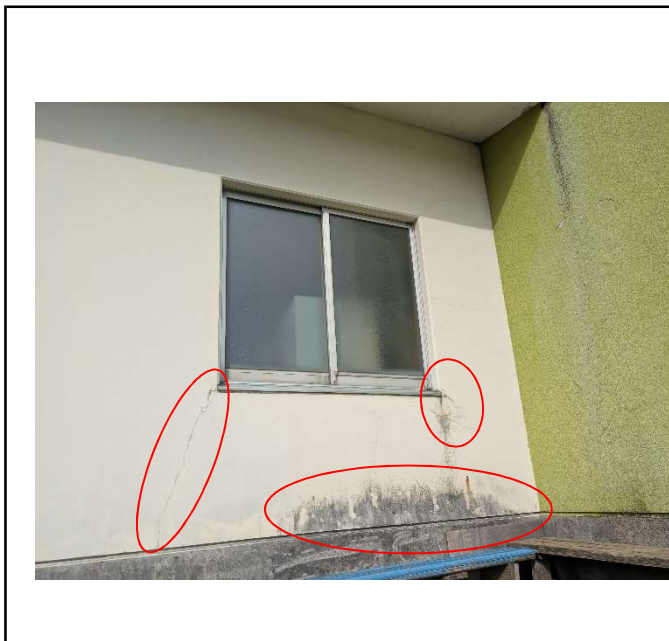
区分	建物 外観
No	50
項目	軒天・外壁
調査結果	
西側保育室 南面 窓水切り周りのコンクリートが劣化・破損。壁面に複数のクラックがある。カビも確認。

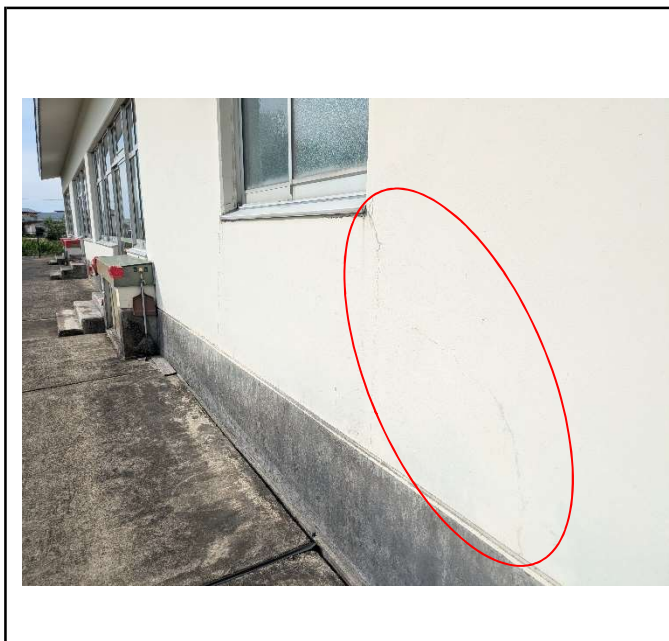
区分	建物 外観
No	51
項目	外壁
調査結果	
西側保育室 南面 窓水切り周りのコンクリートが劣化・破損。壁面に複数のクラックがある。

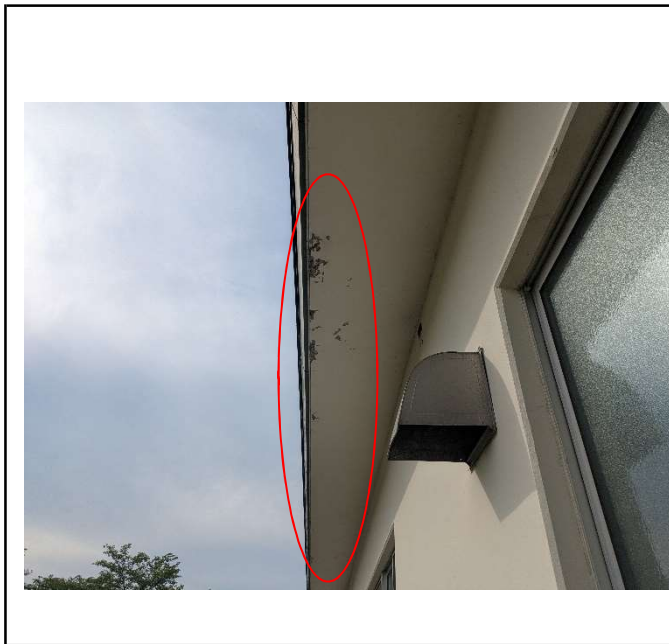
区分	建物 外観
No	52
項目	軒天
調査結果	
西側保育室 南面 軒天井の劣化及び破損。

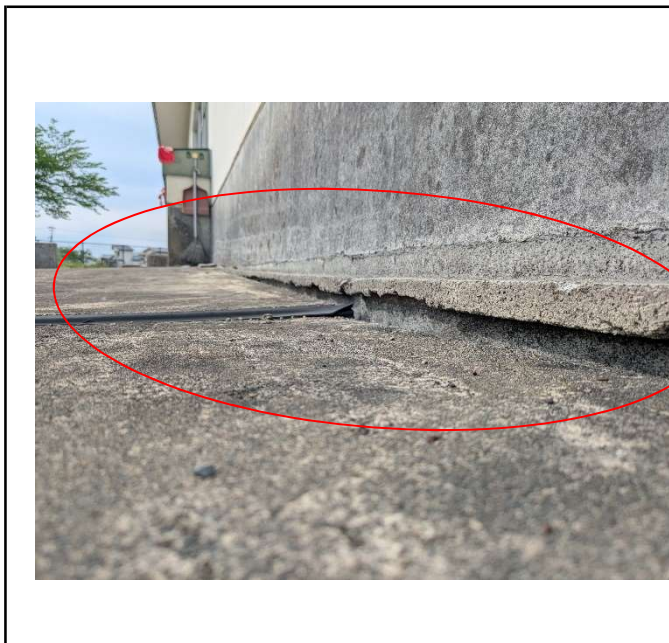
区分	建物 外観
No	53
項目	基礎
調査結果	
西側保育室 南面 地盤が沈下したことが原因と思われる隙間がある。

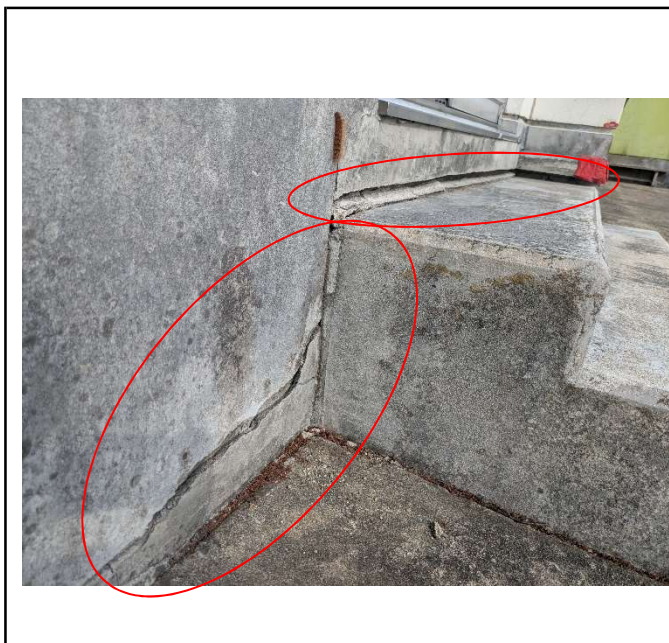
区分	建物 外観
No	54
項目	外階段
調査結果	
西側保育室 南面 保育室外階段の沈下及び周囲モルタルの破損。沈下は地盤沈下が要因と思われる。

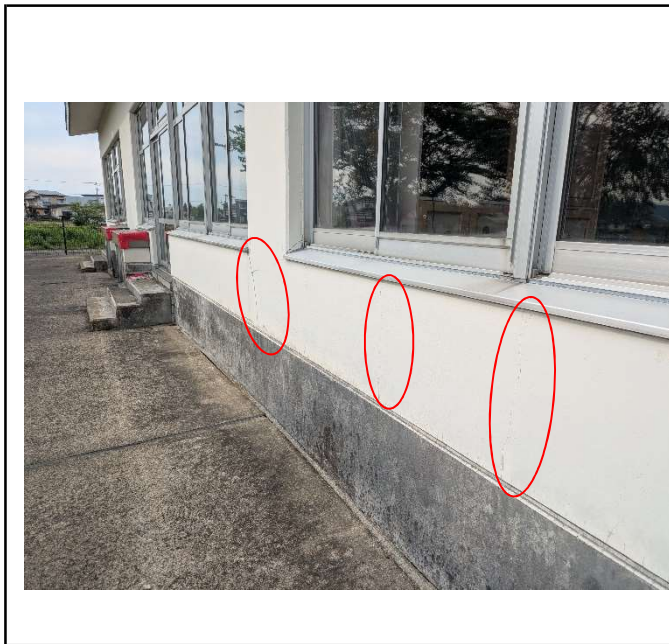
区分	建物 外観
No	55
項目	外壁
調査結果	
西側保育室 南面	壁面に複数の破損・クラックがある。

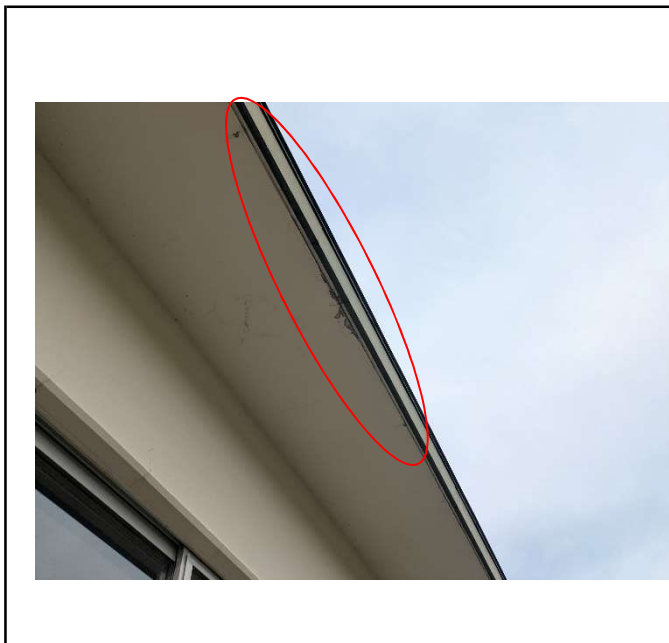
区分	建物 外観
No	56
項目	軒天
調査結果	
西側保育室 南面	軒天井の劣化及び破損。

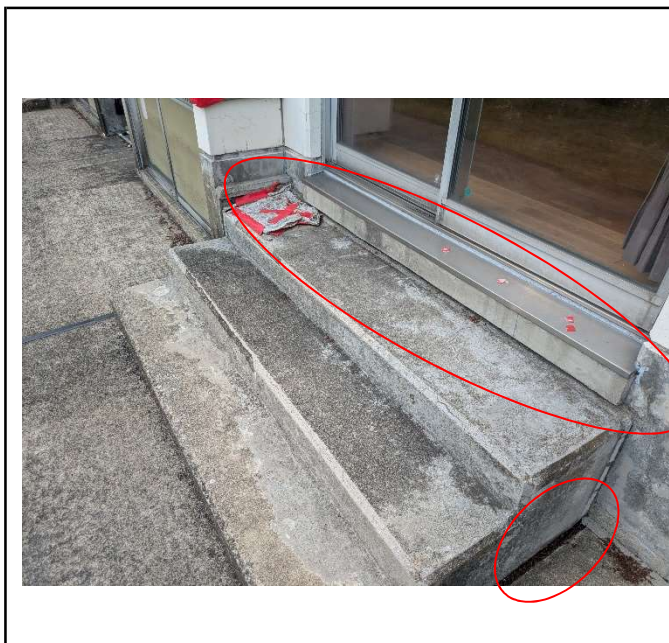
区分	建物 外観
No	57
項目	外階段
調査結果	
西側保育室 南面	保育室外階段の沈下及び周囲モルタルの破損。沈下は地盤沈下が要因と思われる。

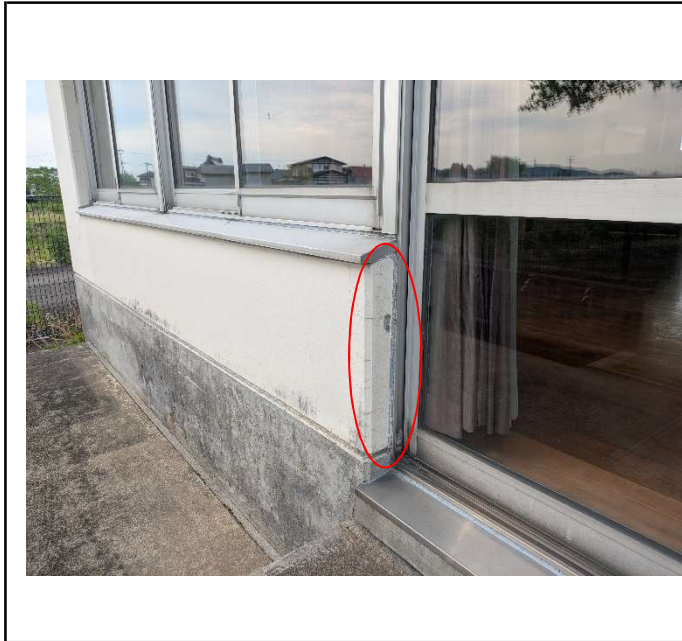
区分	建物 外観
No	58
項目	外壁
調査結果	
西側保育室 南面	壁面に複数の破損がある。

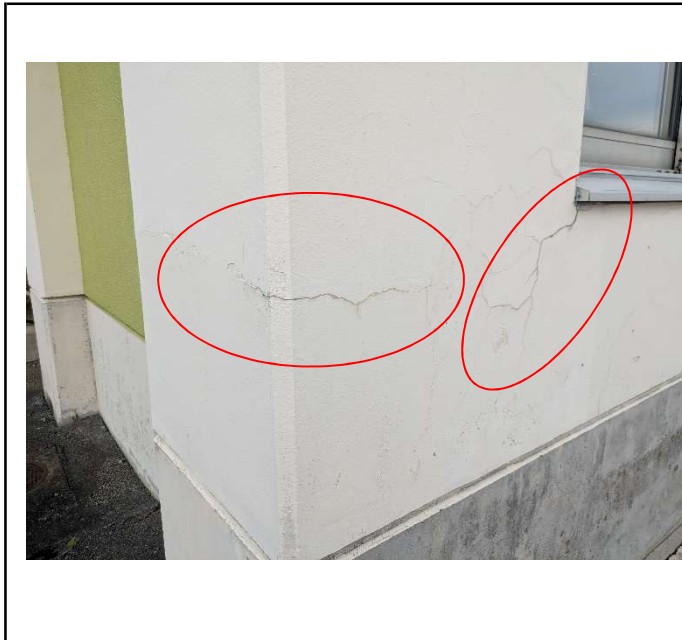
区分	建物 外観
No	59
項目	外壁
調査結果	
西側保育室 南面	壁面に複数のクラックがある。

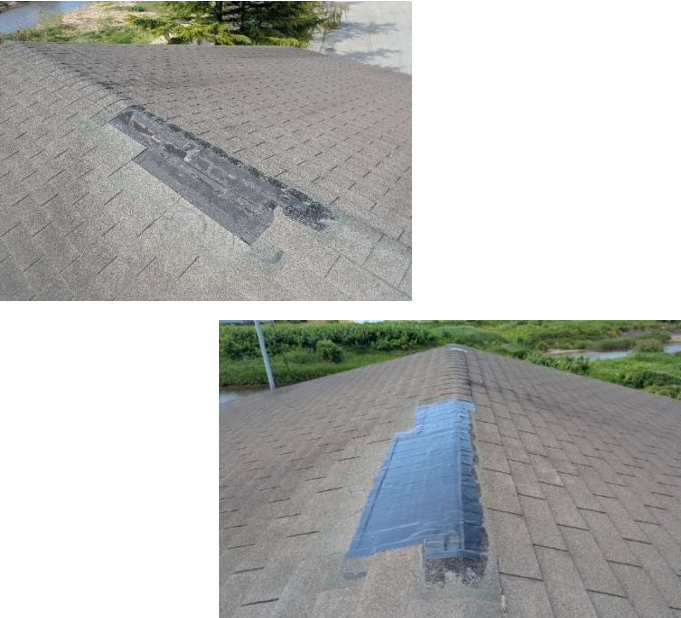
区分	屋上屋根
	No	1
	項目	防水
	調査結果	
<p>園舎西側 屋根材（シングルルーフィング）の剥離。一部が飛散して無くなっている。現在、防水テープで簡易修繕済み。</p>

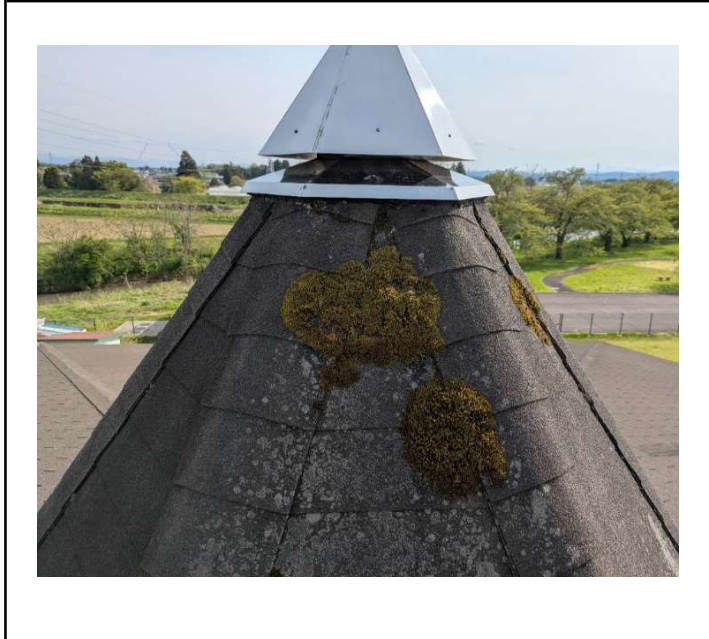
区分	屋上屋根
No	4
項目	塔屋

遊戯室上部塔屋 苔が発生しており、シーリング・ルーフィングの破損も散見される。

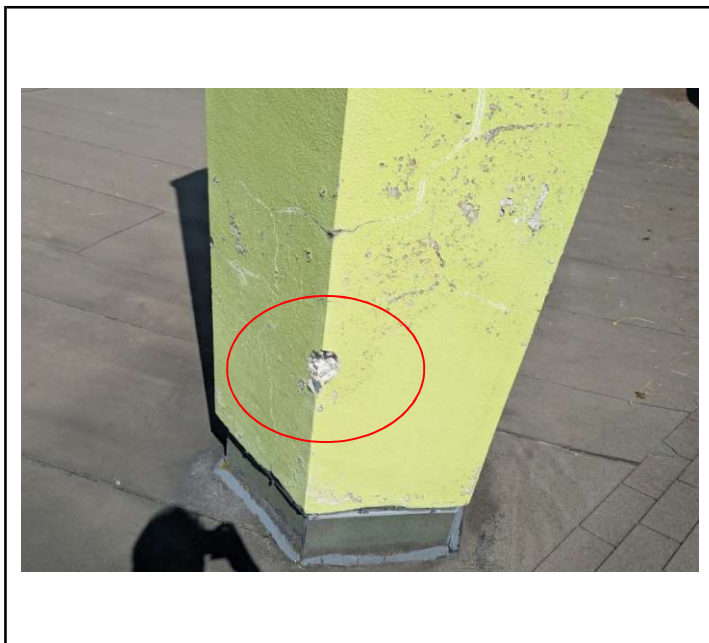
区分	屋上屋根
No	5
項目	煙突

煙突に一部破損している箇所がある。
