【国指定名勝 旧池田氏庭園】

洋館修復の記録

甦よみがえる大正時代の煌めききら

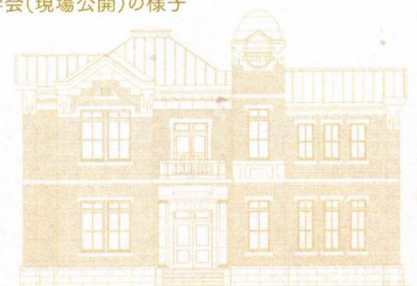
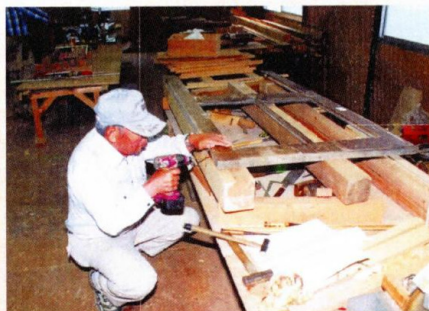
窓や扉は、歪んでいたりがガラスが割れていたりして、補修が必要でした。破損したガラスのなかには、現在では入手の難しい型ガラスもありました。こうしたガラスについては、色や模様の近い型ガラスを探しました。

また、ほとんどの扉には掘り込み箱錠が取り付けられていましたが、金具が錆付き破損することで扉の開閉が難しくなっていました。今回の修理ではこうした金具の補修も行っていきます。

建具の補修作業

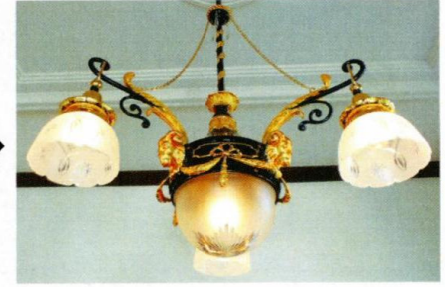
2階閲覧室シャンデリア 修理の終わった  
シャンデリアを再び取り付けました

電灯の傘はその大部分が外され、池田家味噌蔵に残されていました。失われていたものは当時のカタログなどを参照するなどして復原が行われました。器具本体部分については、痕跡調査により、純金メッキと黒色のメラミン焼付・クリアー塗装で修復されました。
