#### 入札物件近況写真

物件調書  
【解体建物の概要】

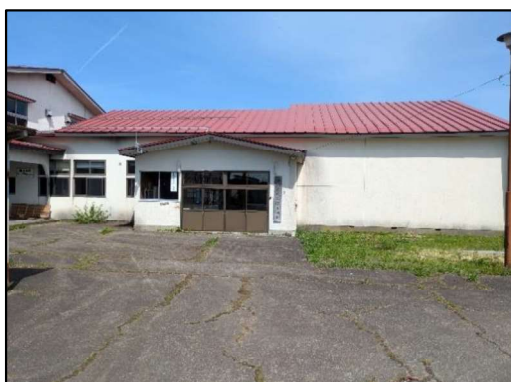
① 旧清水分館

| 所在地 | 大仙市清水字上大蔵126番地16（※旧清水分館の建物住所） | | | |
|---|---|---|---|---|
| | 旧清水分館 | 木造平家建 | 昭和39 | 319.97 |

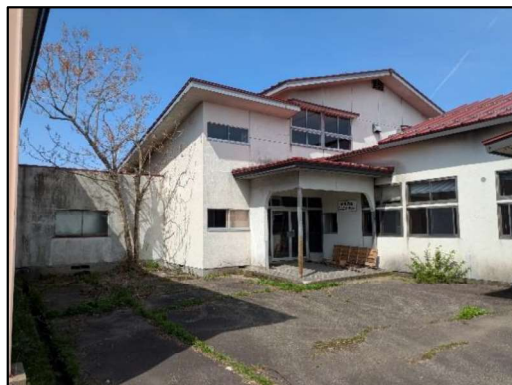
② 旧コミュニティセンター

| 所在地 | 大仙市清水字上大蔵126番地16（※旧清水分館の建物住所） | | | |
|---|---|---|---|---|
| | 旧コミュニティセンター | 木造2階建 | 昭和50 | 422.83 |

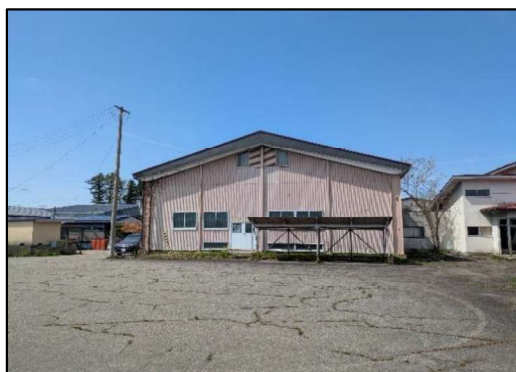
③ 旧コミュニティセンター体育館

| 所在地 | 大仙市清水字上大蔵126番地16（※旧清水分館の建物住所） | | | |
|---|---|---|---|---|
| | 旧コミュニティセンター体育館 | 鉄骨造平家建 | 昭和51 | 349.44 |

※附属建物：自転車置き場 も③の写真内に有り

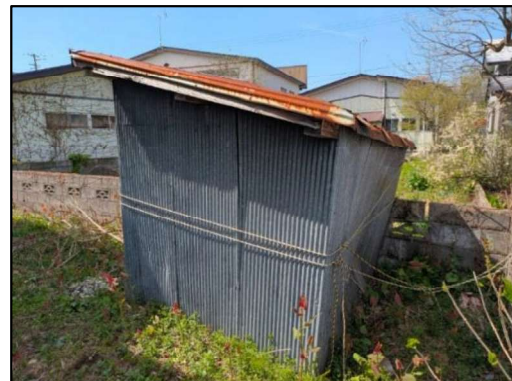
附属建物：井戸用ポンプ置場

| 所在地 | 大仙市清水字上大蔵126番地16（※旧清水分館の建物住所） | | | |
|---|---|---|---|---|
| 附属建物 | <b>【有】</b><br>・井戸用ポンプ置場（木造平家建 3.31㎡） ・自転車置き場（鉄骨造平家建 13.9㎡） | | | |
