仙北 第三鴨の沢 ため池決壊ハザードマップ (大仙市)

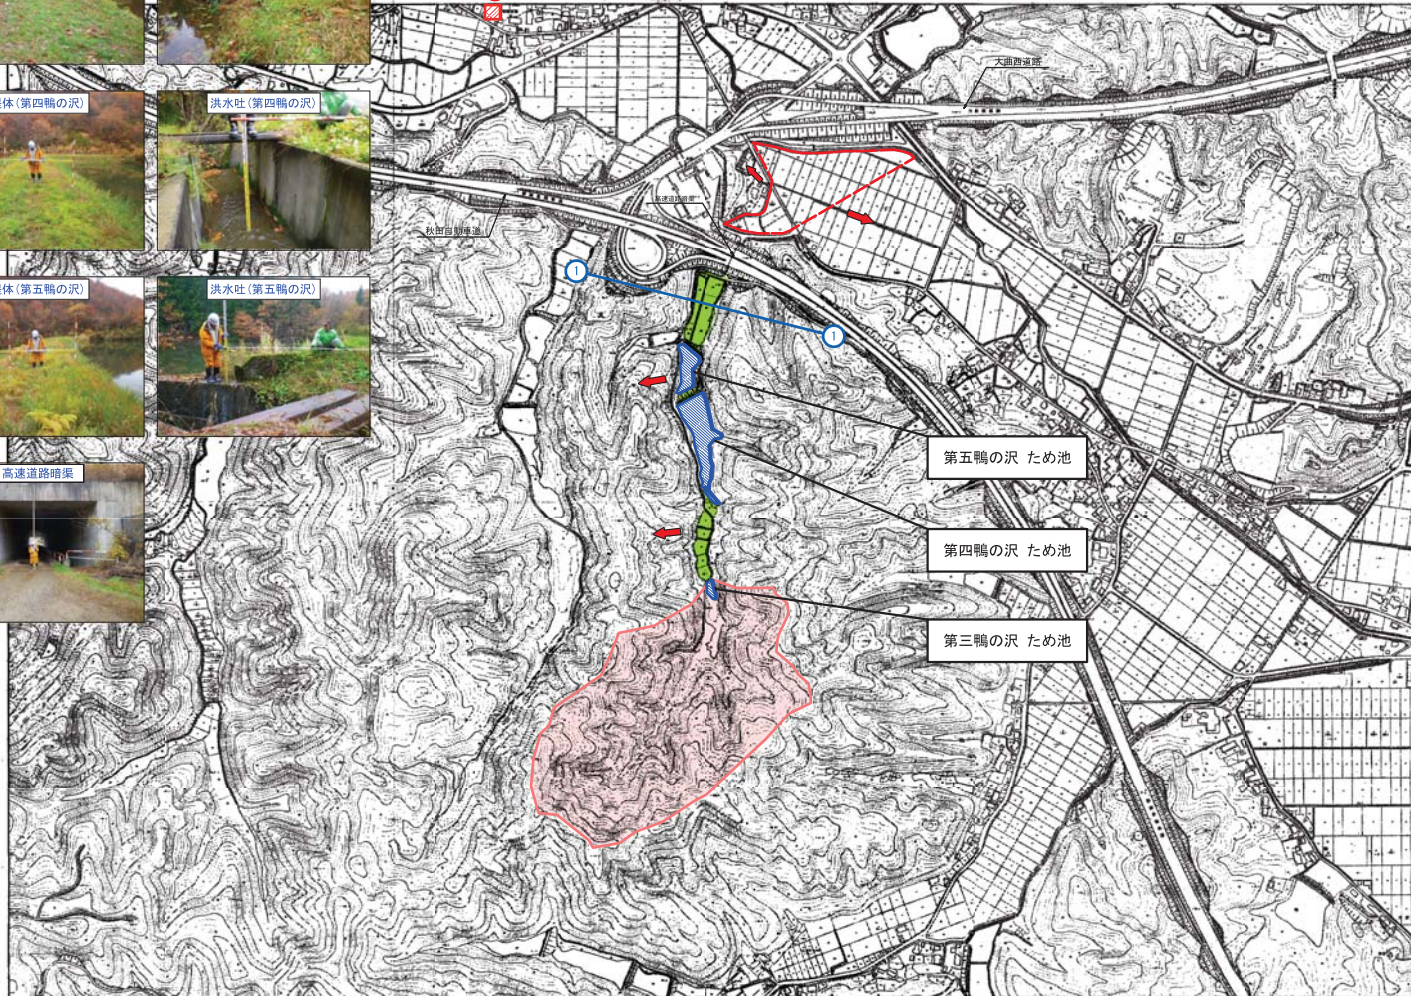
■ 浸水想定区域及び浸水の深さ

- 5.0m以上 2階の軒下以上が浸水する程度
- 2.0m以上 5.0m未満 2階の軒下まで浸水する程度
- 1.0m以上 2.0m未満 1階の軒下まで浸水する程度
- 0.5m以上 1.0m未満 大人の腰まで浸かる程度
- 0.5m未満 大人の膝まで浸かる程度

■ 浸水危険区域
浸水の可能性がある区域

【注意事項】
このハザードマップは、
①ため池が洪水状態の場合
②200年に一度の降雨で発生する降雨があった場合
以上の条件時に、ため池が決壊してしまった事態を想定し、「想定被害範囲」や「浸水深さ」をシミュレーションしたものです。
