調査 写真帳 (設備)  
特記事項

劣化調査 写真帳 (敷地)

調査 写真帳 (建物)

調査 写真帳（屋根）

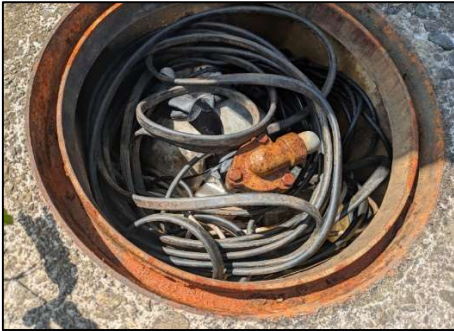
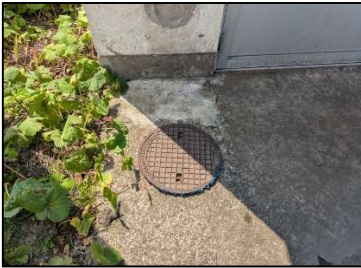
区分	消雪パイプ
	No	1
	項目	駐車場内 設備
	調査結果	
<p>南北に敷設されている消雪パイプの一部が外れており、正門付近まで水が届かない状況に見られた。 ※令和7年度は消雪パイプの不具合や駐車場内の排水不良が懸念されたことから、消雪は使用していない。</p>

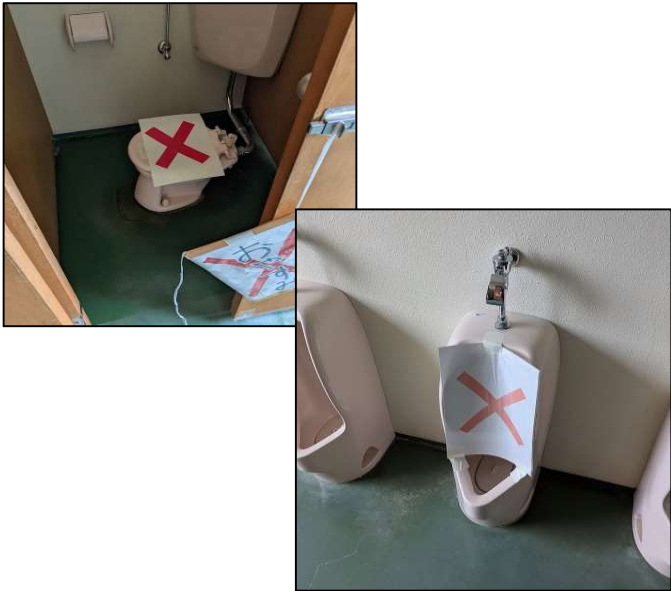
区分	設備
	No	4
	項目	西側トイレ
	調査結果	
<p>西側トイレの園児用の小便器1つ、大便器1つは不具合により使用不可。</p> <p>※小便器は水を流しても止まらないことから、水が出ないように細工済み        ※大便器は便器と床の接合部分が外れている。</p>

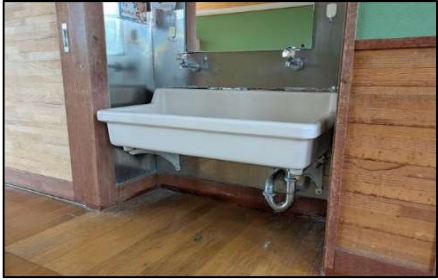
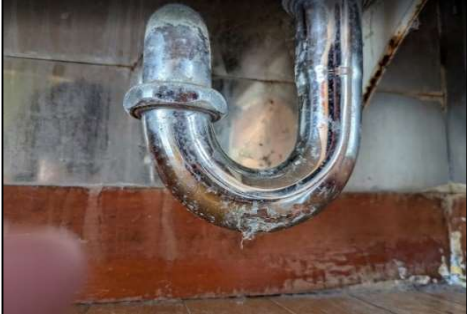
区分	設備
	No	7
	項目	西側中央 保育室 手洗い場
	調査結果	
排水トラップ管が老朽化により水漏れしている。現在使用不可としている。

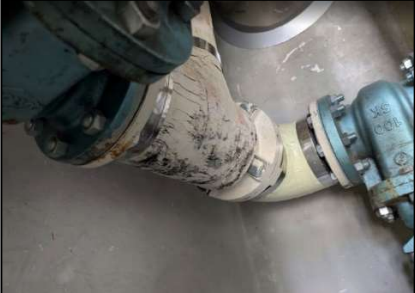
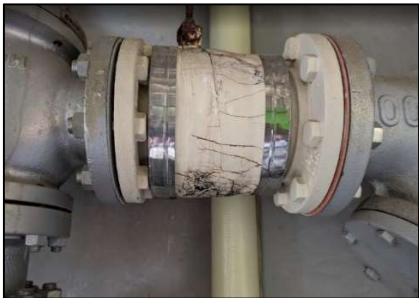
区分	設備
	No	8
	項目	機械室内 設備送水管
	調査結果	
温水管 2箇所から水漏れを確認。

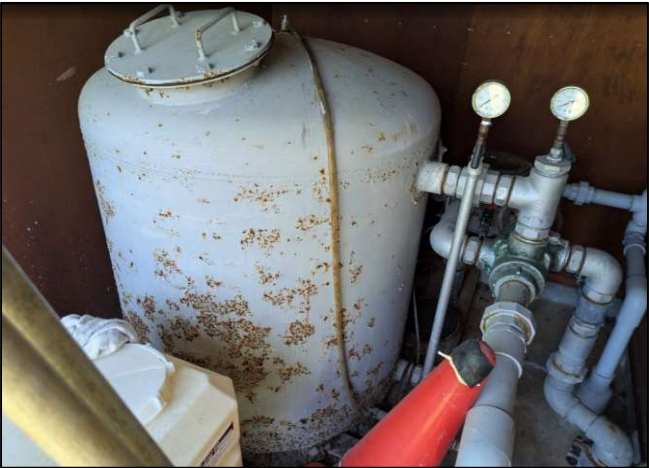
区分	設備
	No	9
	項目	プール横 循環設備小屋
	調査結果	
プール用水の循環機器類は故障のため使用不可。プールについてR7年度は、循環機器類は使用せず、かけ流しで使用。

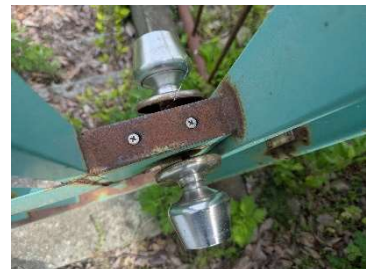
敷地東側 通用口フェンスドアがドアノブ故障の影響により開閉不能となっている。また全体的に腐食がある。

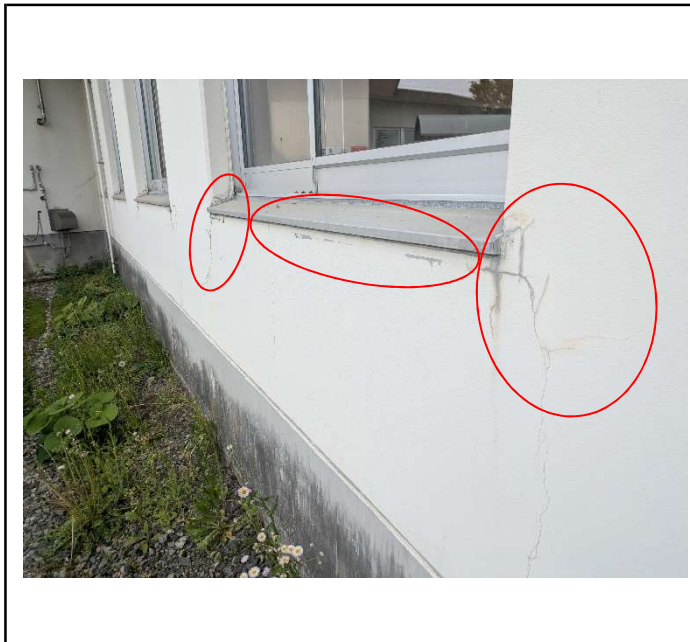
区分	建物 外観
No	6
項目	外壁
調査結果	
西側廊下北面 中央側 RC壁面に複数のクラックが発生。

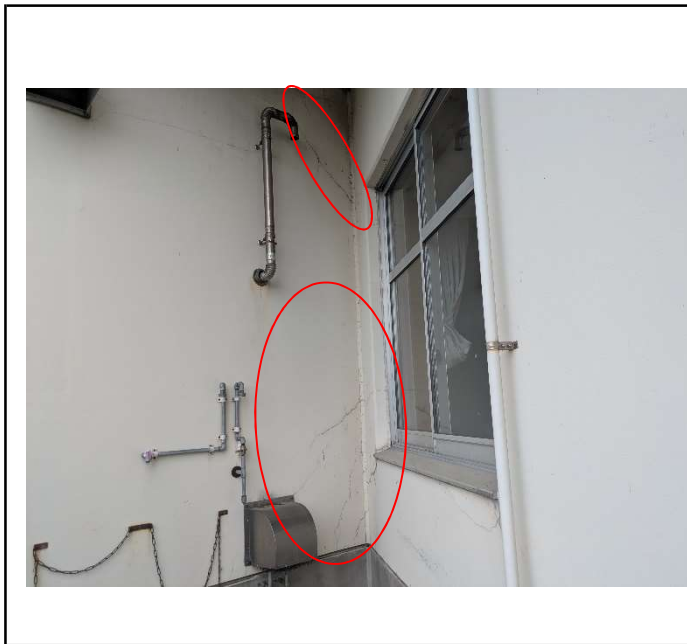
区分	建物 外観
No	7
項目	外壁
調査結果	
機械室 西面	RC壁面に複数のクラックが発生。

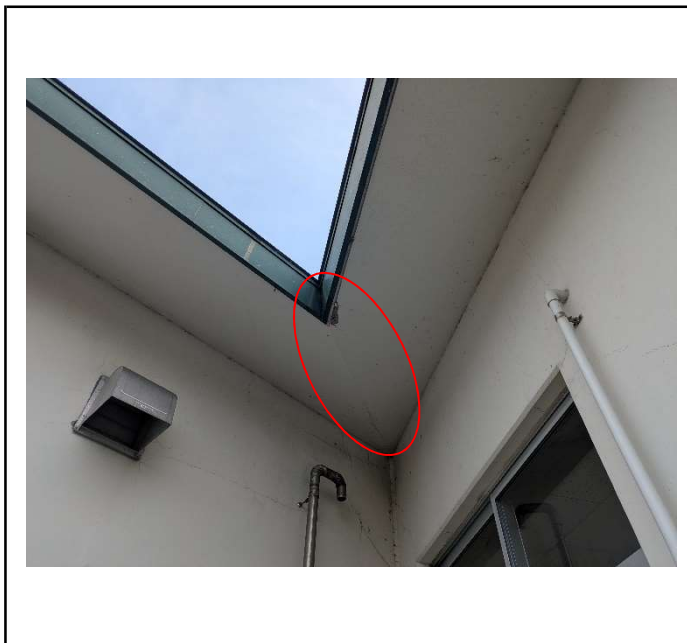
区分	建物 外観
No	8
項目	軒天
調査結果	
機械室 西側	軒天井にクラックが発生。

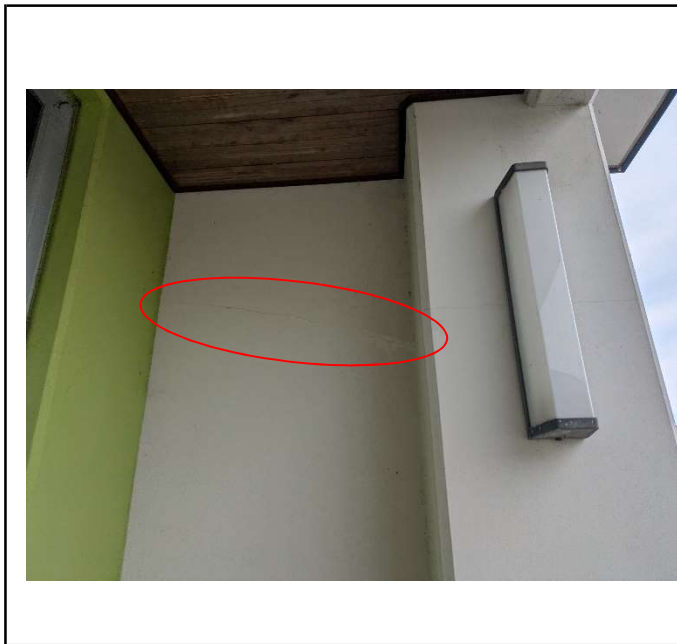
区分	建物 外観
No	10
項目	外壁
調査結果	
機械室 外ドア側 RC壁面にクラックが発生。

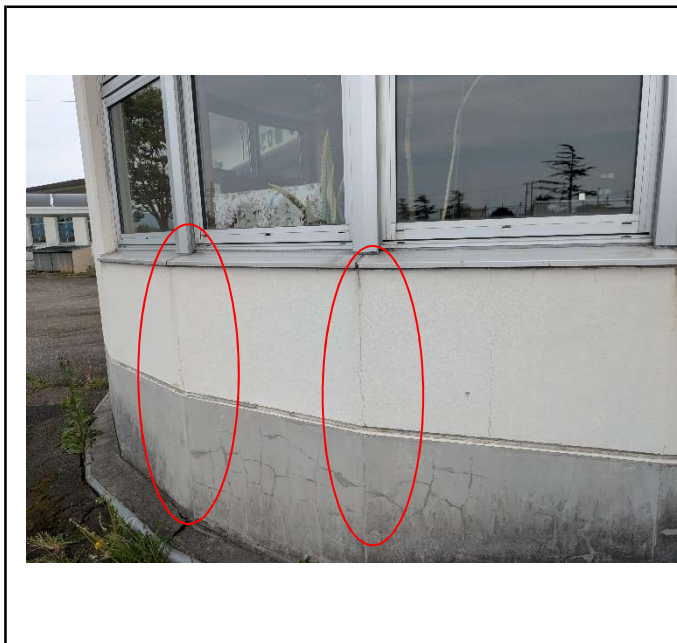
区分	建物 外観
No	11
項目	外壁
調査結果	
職員室 北側 壁面にクラックがある。

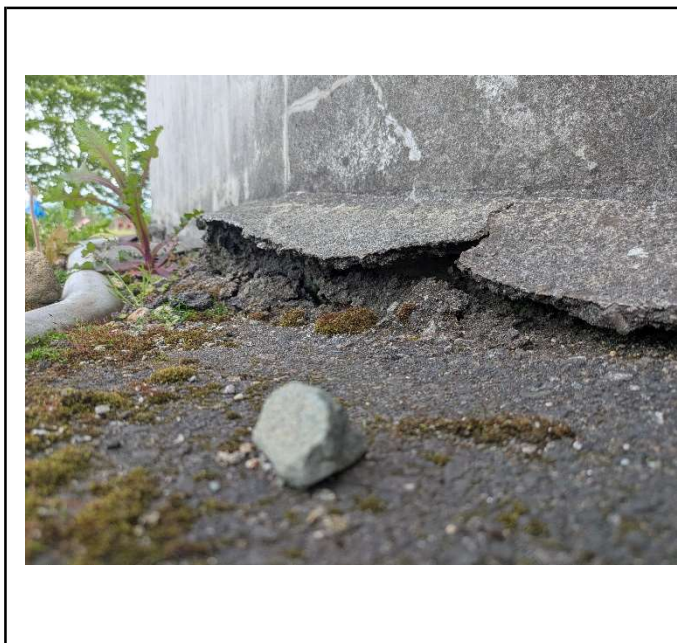
区分	建物 外観
No	12
項目	地盤
調査結果	
職員室 北側 地盤が沈下したことが原因と思われる隙間がある。

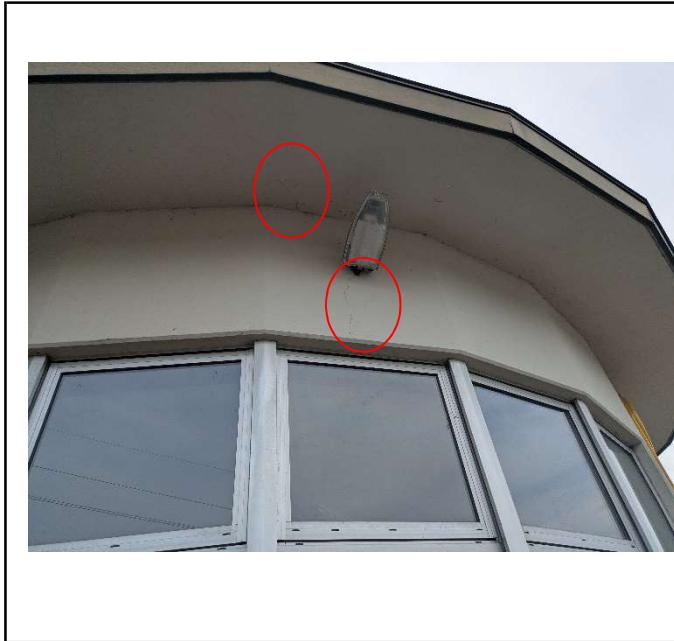
区分	建物 外観
No	13
項目	外壁・軒天
調査結果	
職員室 北側 壁面及び軒天井にクラックがある。

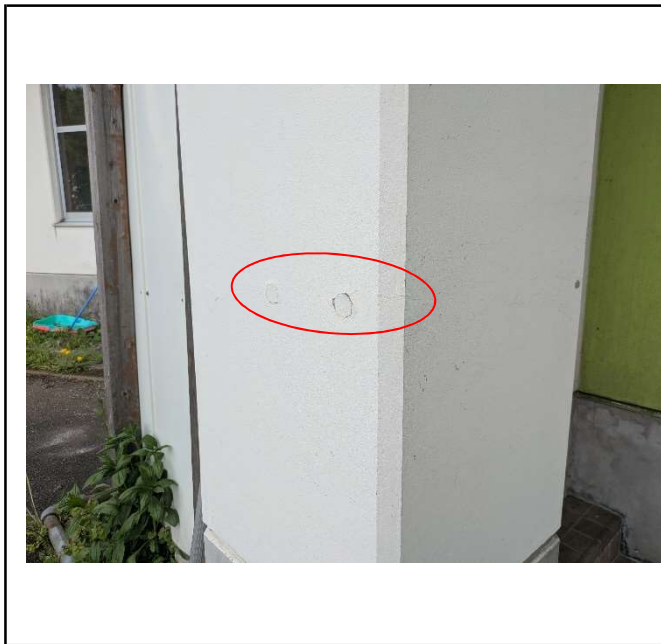
区分	建物 外観
No	16
項目	外壁
調査結果	
正面玄関 北側 壁面に浮き上がり確認。

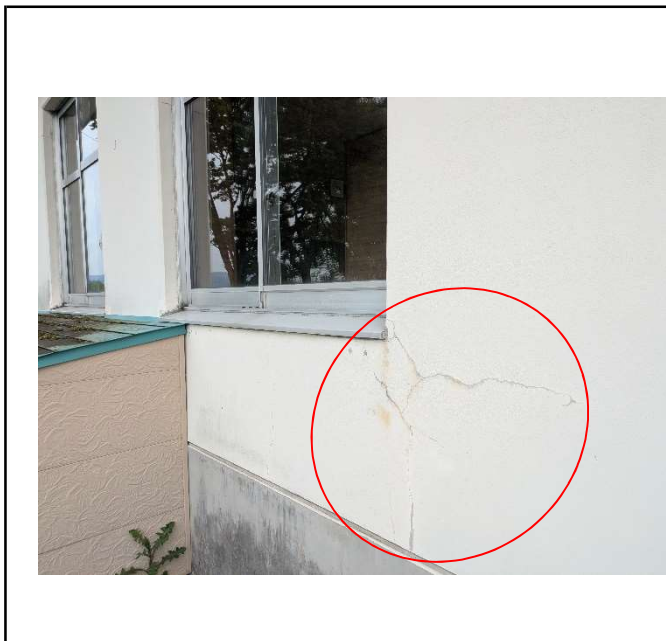
区分	建物 外観
No	23
項目	外壁
調査結果	
東側廊下北面 窓水切り周りのコンクリートにクラックがある。

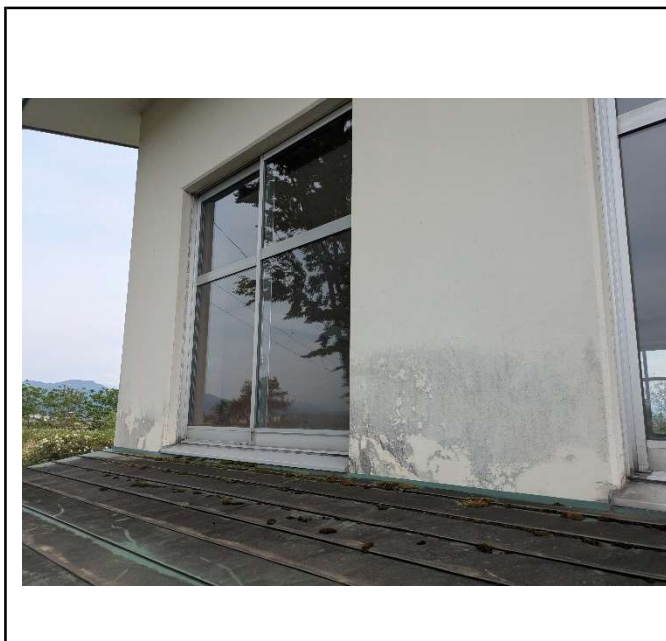
区分	建物 外観
No	24
項目	外壁
調査結果	
東側廊下北面 雨返しが原因と思われる壁のカビ・苔がある。付近にクラックも確認。

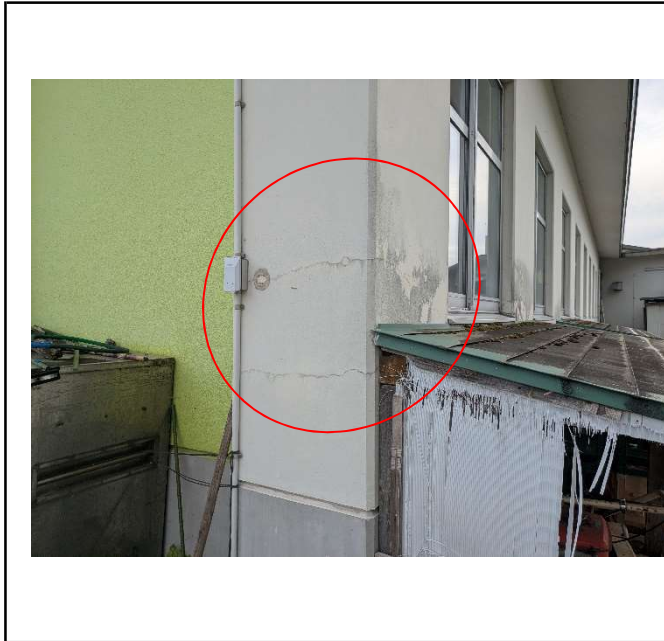
区分	建物 外観
No	25
項目	外壁
調査結果	
東側廊下北面 柱・壁面に複数のクラックがある。

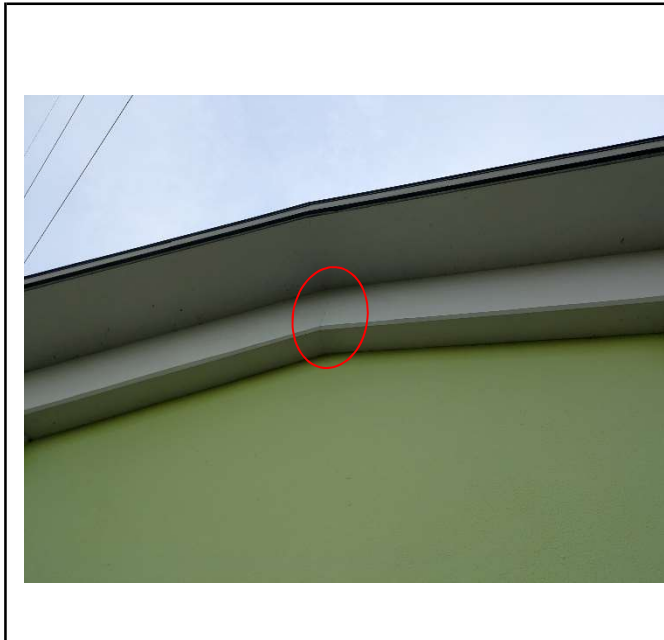
区分	建物 外観
No	26
項目	梁
調査結果	
園舎東面 梁頂部にクラックがある。

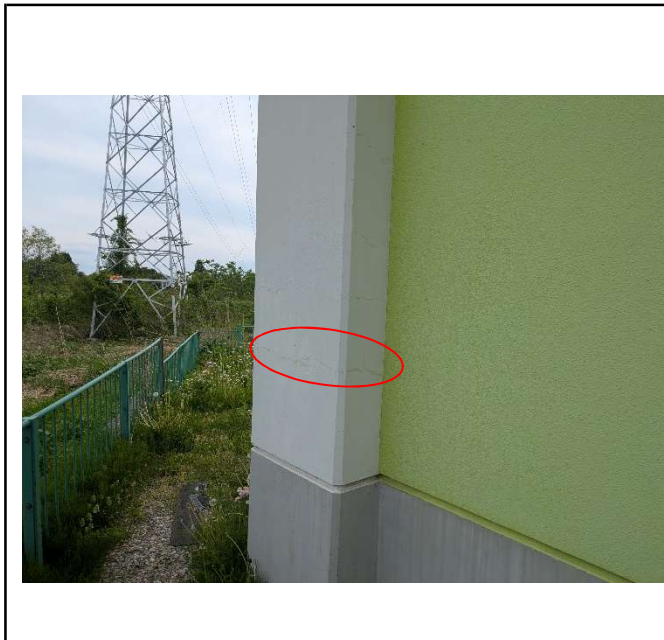
区分	建物 外観
No	27
項目	外壁
調査結果	
東側保育室 柱・壁面に複数のクラックがある。

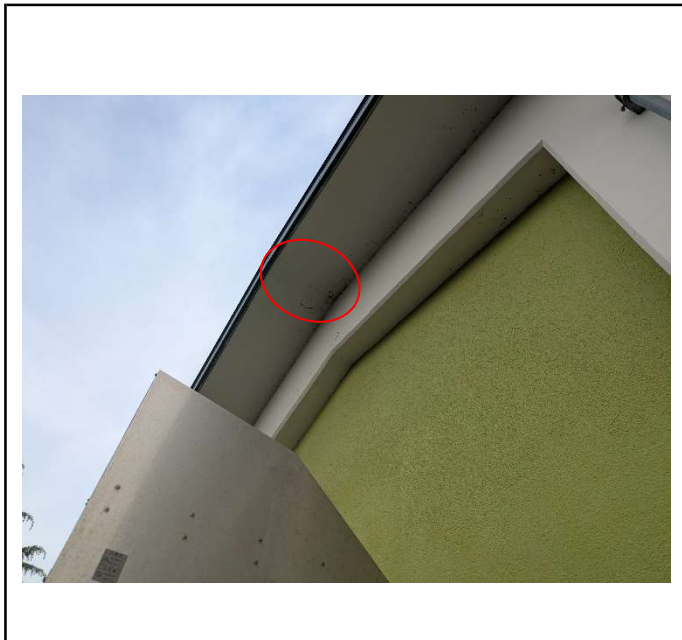
区分	建物 外観
No	60
項目	外壁
調査結果	
西側保育室 西面	梁頂部にクラックがある。

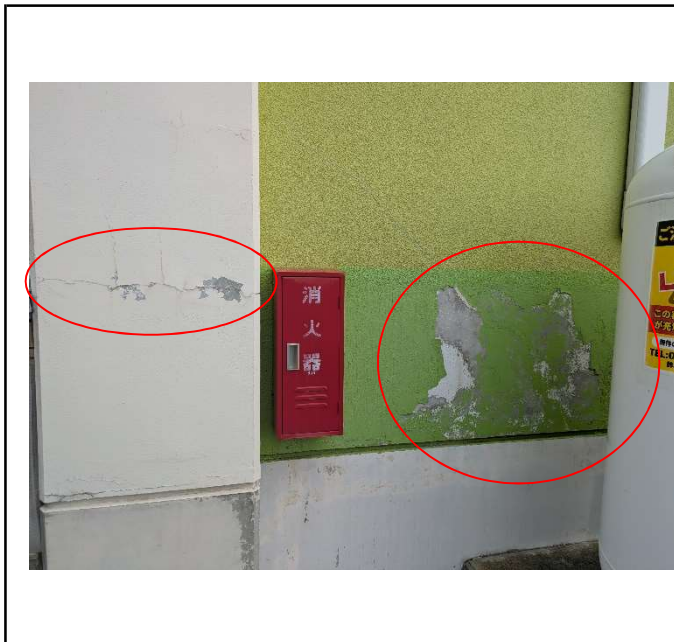
区分	建物 外観
No	61
項目	外壁
調査結果	
西側保育室 西面	壁面に複数のクラックがある。

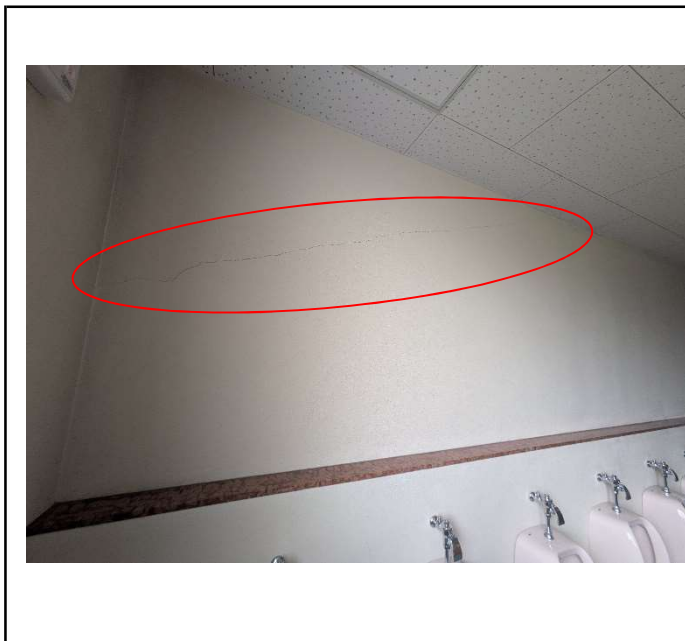
区分	建物 内観
No	62
項目	トイレ 内壁
調査結果	
器具室隣のトイレ内	コンクリート壁にクラックがある。

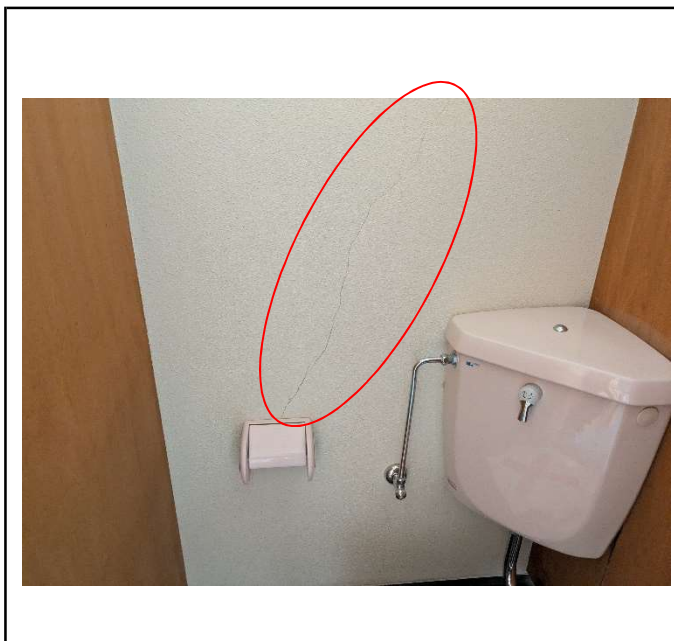
区分	建物 内観
No	63
項目	トイレ 内壁
調査結果	
器具室隣のトイレ内	コンクリート壁にクラックがある。

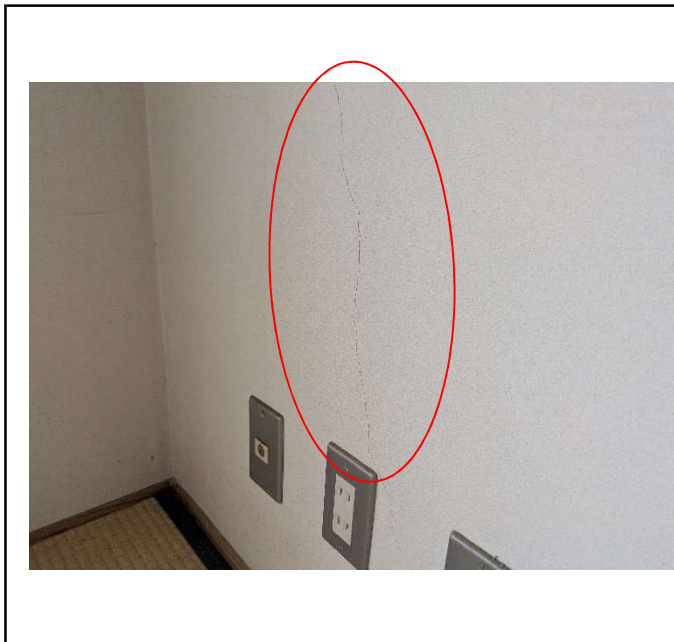
区分	建物 内観
No	64
項目	休憩室 内壁
調査結果	
休憩室内 コンクリート壁にクラックがある。同室内に同様のクラックがある。

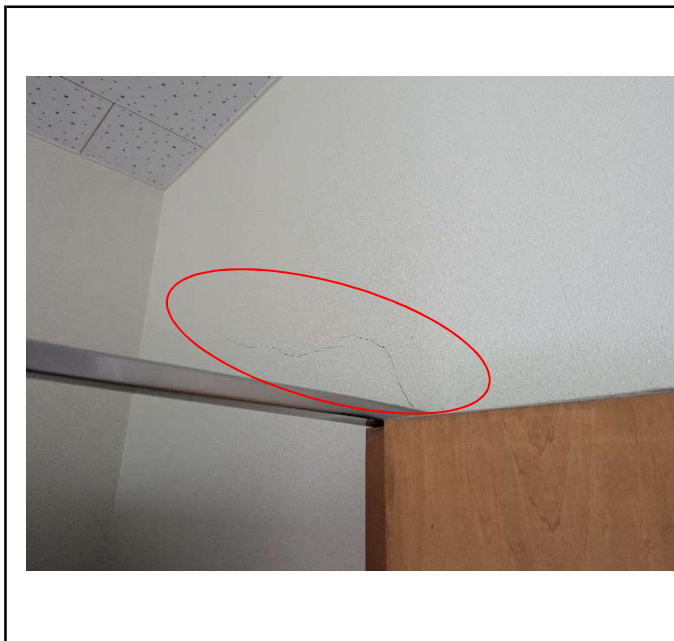
区分	建物 内観
No	65
項目	トイレ 内壁
調査結果	
休憩室隣のトイレ内 コンクリート壁にクラックがある。

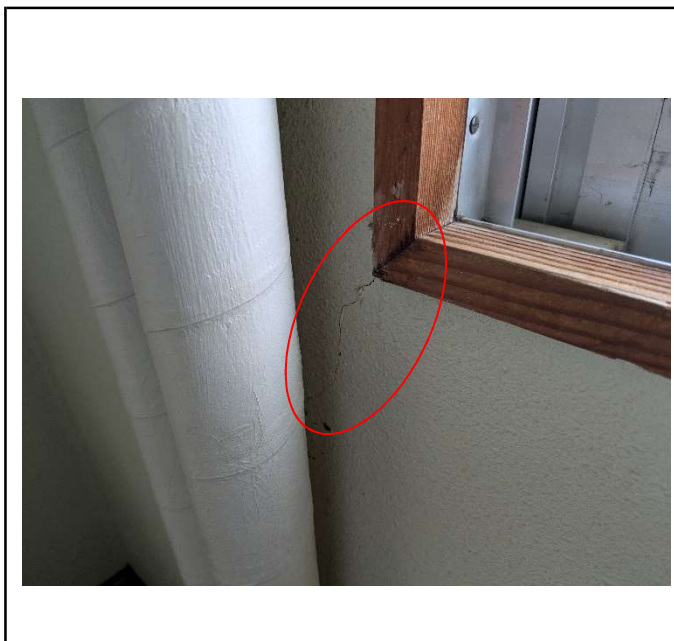
区分	建物 内観
No	66
項目	トイレ 内壁
調査結果	
休憩室隣のトイレ内 コンクリート壁にクラックがある。

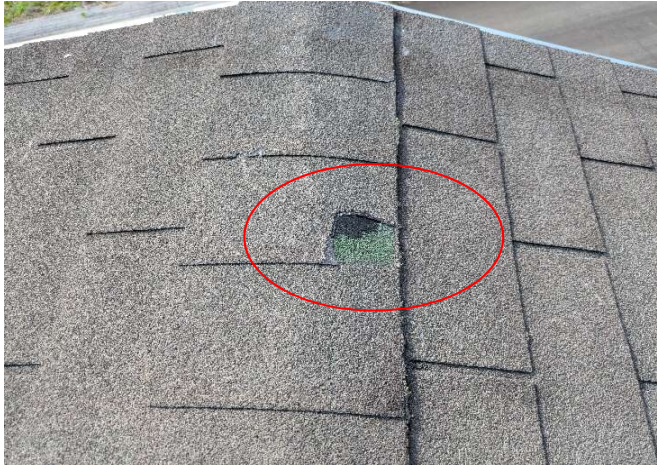
区分	屋上屋根
	No	2
	項目	防水
	調査結果	
<p>園舎西側 屋根材の剥離。他にもルーフィングの破損箇所が複数見られる。</p>

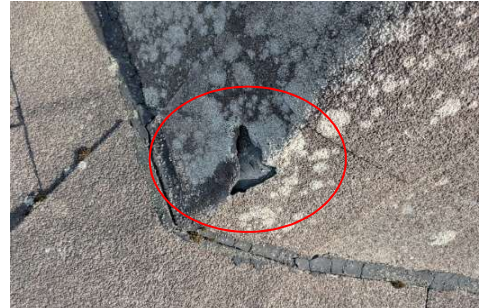
煙突に一部破損している箇所がある。
